ELABORAÇÃO DE DIAGNÓSTICOS PATOLÓGICOS EM ESTRUTURAS DE CONCRETO

**Elaboração de diagnósticos
patológicos em estruturas
de concreto**

ABSTRACT: This research seeks to collaborate with the development in the area of commercial buildings in the Federal District. The pathological manifestations present in reinforced concrete structures are a common problem in the area of civil construction, since they can be found easily in everyday life. Therefore, a study proposed to analyze the various pathological manifestations present in the buildings and their structural performance. In this work, a visual analysis was carried out, as well as, the performance of non-destructive technological tests to identify the possible origins of existing pathological manifestations and their respective degrees of risk, thus indicating possible solutions and enabling the correlation of problems between buildings and their possible causes. It collects the data collection, it is made the analysis of results and the elaboration of comparative statistics between the diverse manifestations in order to conclude which are the most common pathologies among the four buildings and their correlations. The objective o

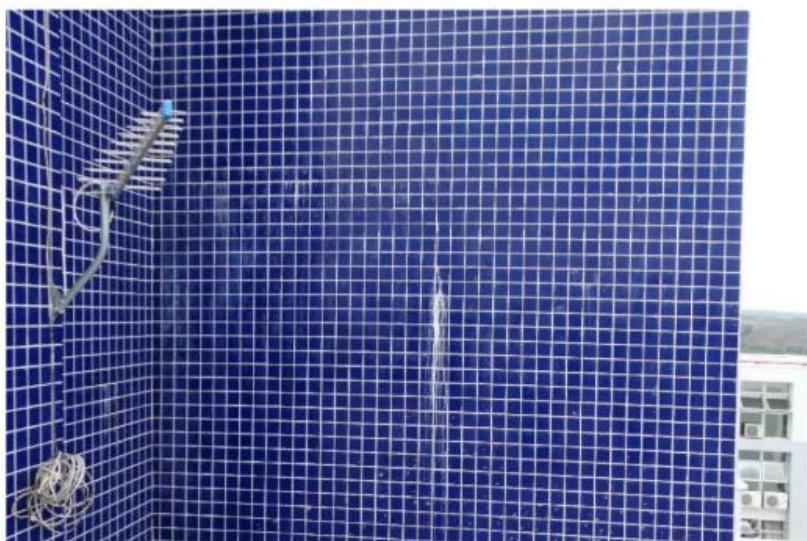
Figura 5 - Manchas de eflorescência no revestimento cerâmico.

Classificação: Grau De Risco Mínimo

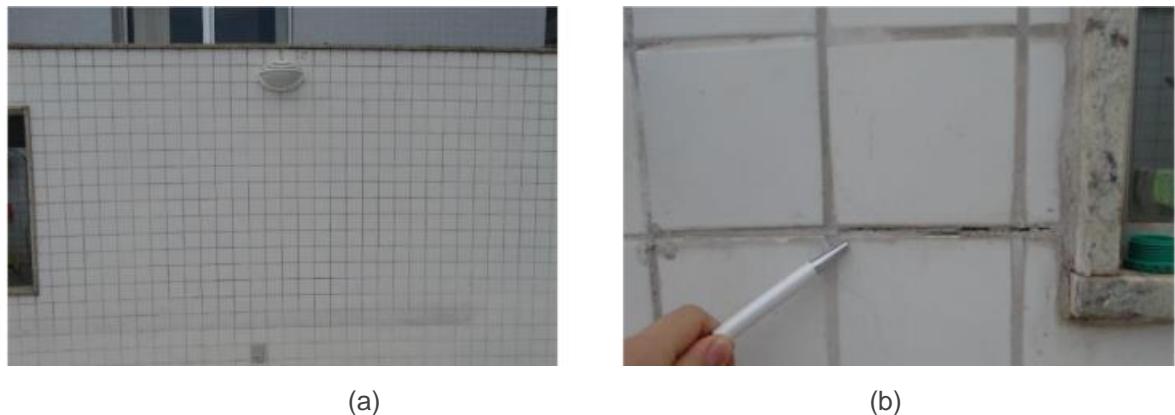
Figura 10 - Revestimento cerâmico. (a) Manchas de infiltração e sujeira. (b) Falha no rejunte do revestimento cerâmico.

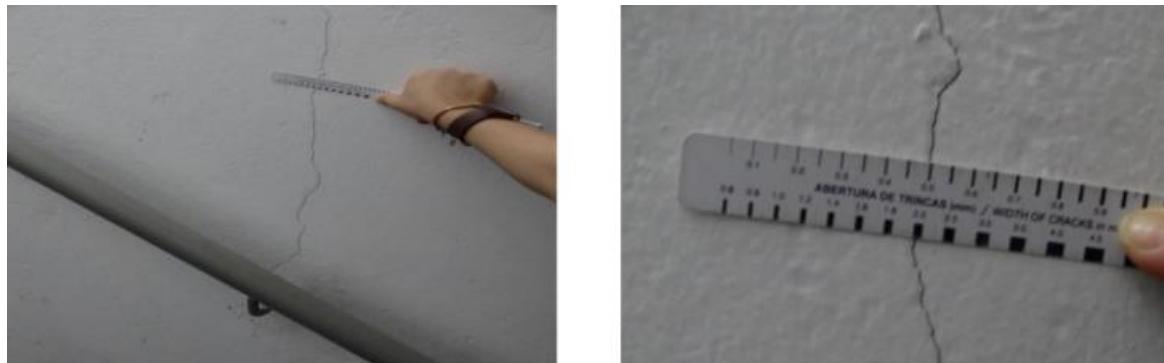
Figura 12 - Fissura na parede na caixa de escada do 2º subsolo

Classificação: Grau de Risco Mínimo

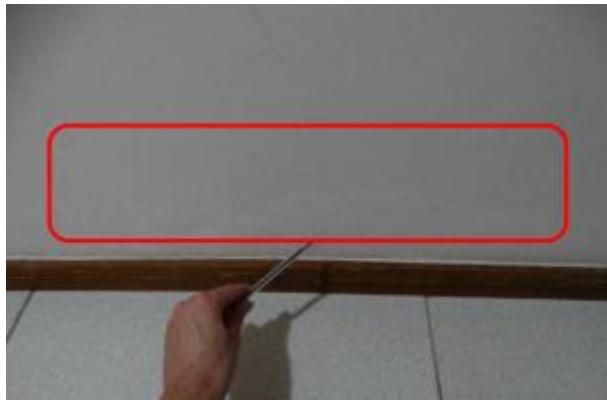
Figura 13 - Sinais de infiltração na parede do hall social do 3º pavimento da Entrada A.

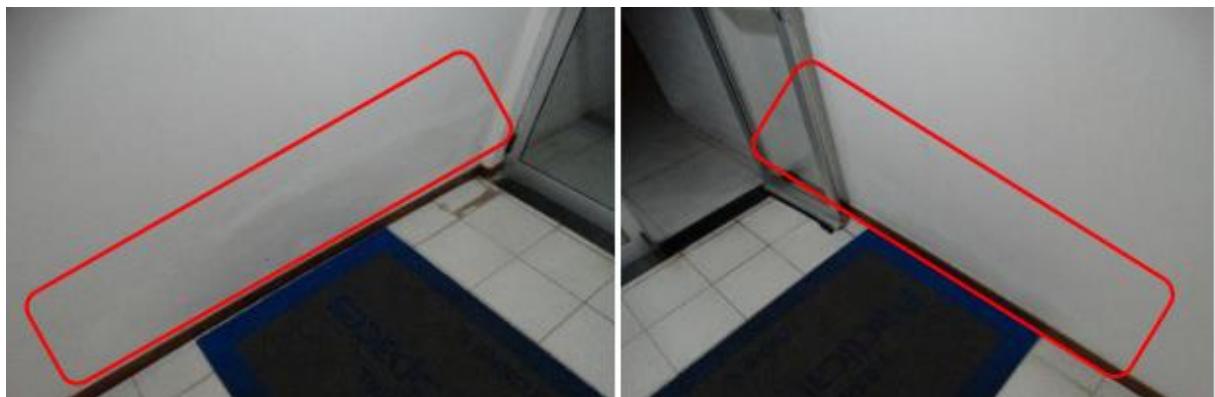
Figura 14 - Sinais de infiltração na parede do corredor que dá acesso à Cobertura Coletiva pela Entrada A.

Classificação: Grau De Risco Regular

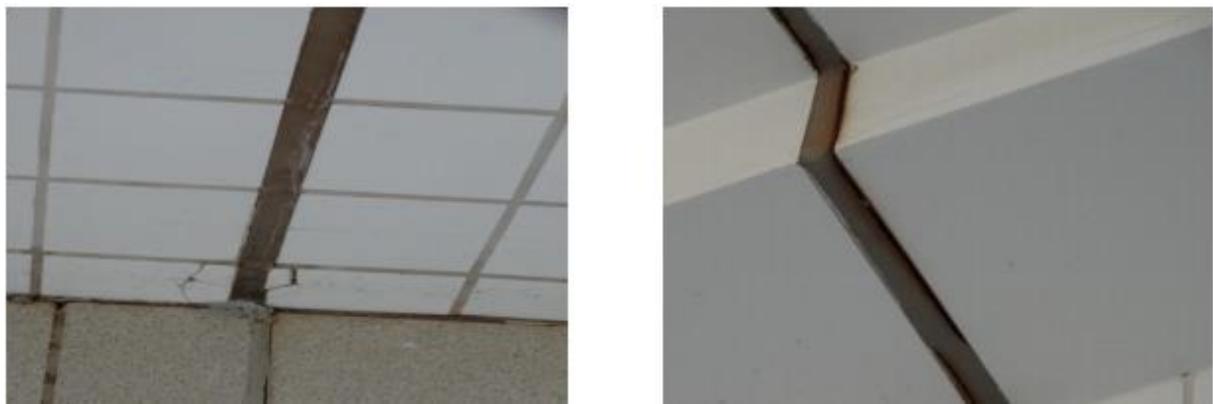
Figura 19 - Material da junta de dilatação estrutural do Edifício no Pilotis deteriorado

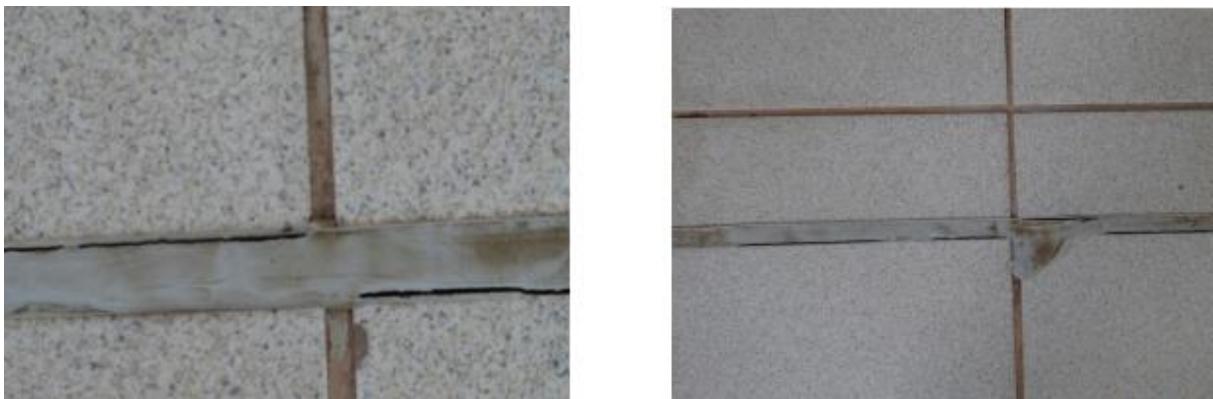
Figura 20 - Material da junta de dilatação estrutural do Edifício no Pilotis fissurado

Classificação: Grau de Risco Crítico

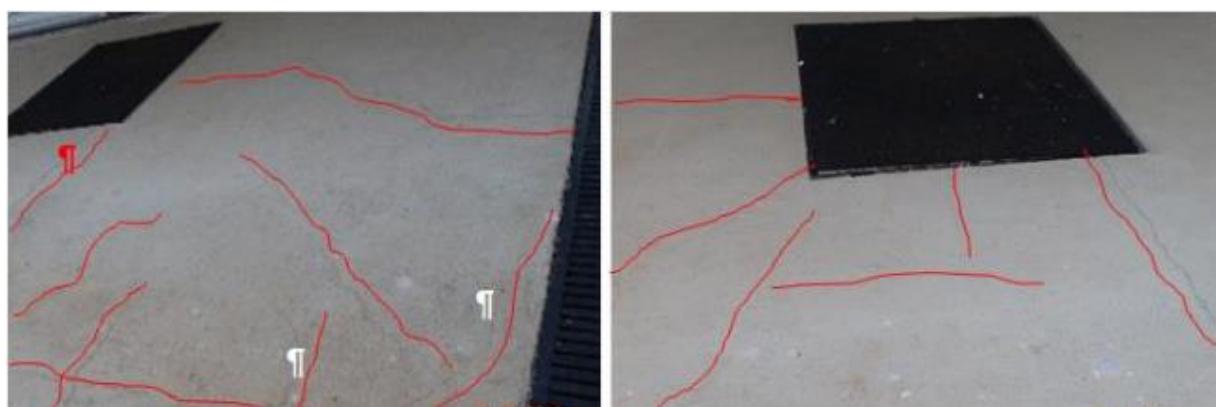
Na vistoria desta área, foi realizado ensaio de percussão e identificado generalizadamente que todo o piso encontra-se em péssimo estado, seja na parte onde instalou-se revestimento cerâmico ou na região de piso grosso apenas revestido por pintura, pois além de apresentar desníveis e irregularidades no piso, encontra-se muitas fissuras (Figura 22), peças cerâmicas danificadas e desplacadas (Figura 23), e ainda rejunte e material de preenchimento da junta de dilatação estrutural deteriorado (Figura 24).

Figura 22 - Piso muito fissurado.

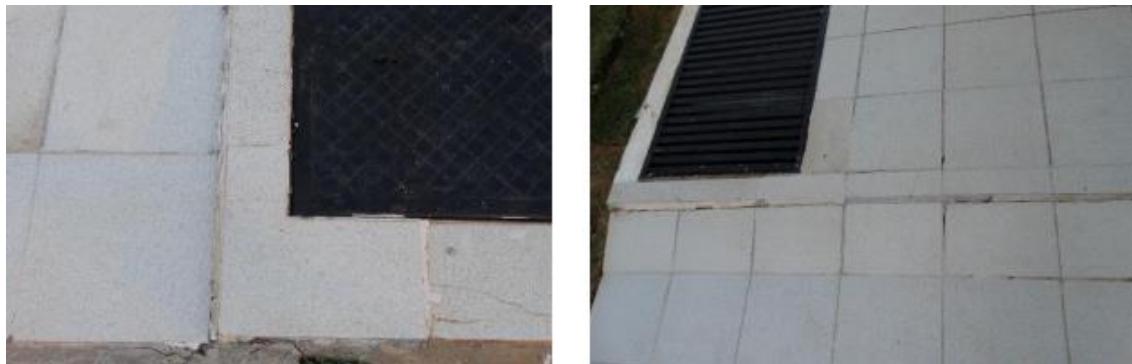
Figura 23 - Peças cerâmicas danificadas e desplacadas.

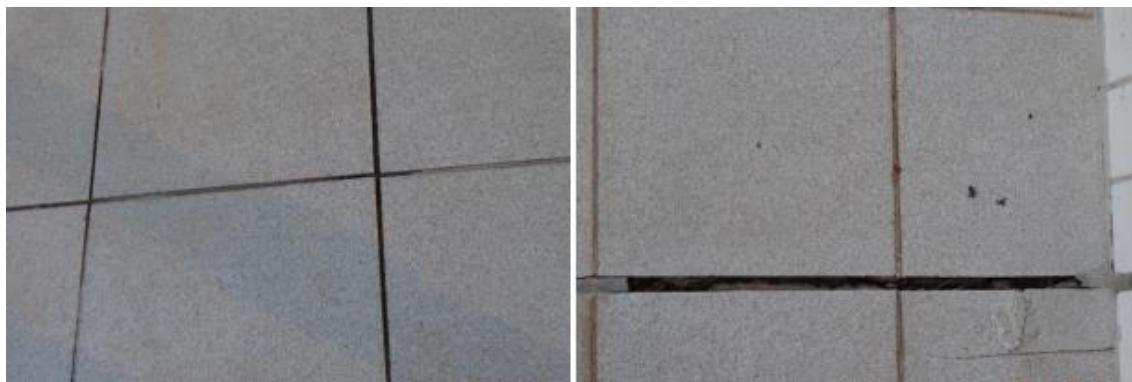
Figura 24 - Rejunte e material de preenchimento da junta de dilatação estrutural deteriorado.

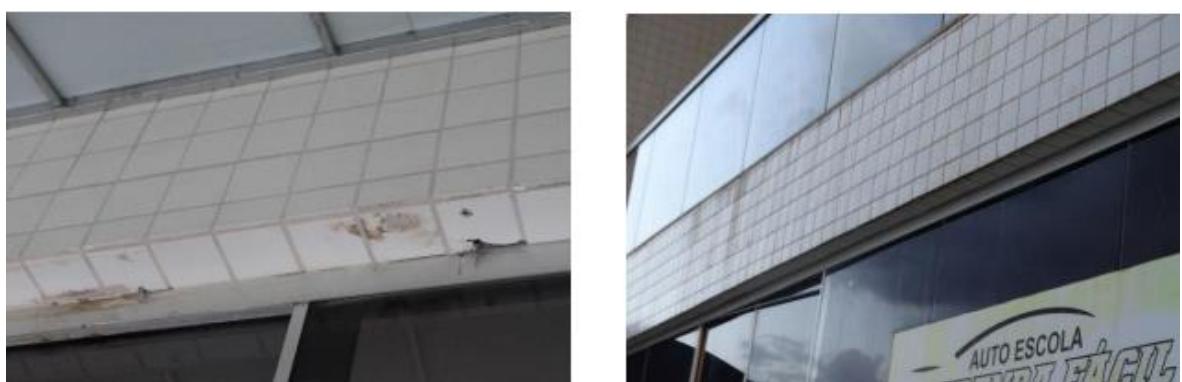
Além do estado deteriorado que se encontra todo o piso da área externa do 1º subsolo, também generalizasse negativamente o estado do revestimento cerâmico da parede. Observou-se peças cerâmicas perfuradas, com manchas de infiltração e sinais de eflorescência (Figura 25 e Figura 26), o que contribui para a entrada de água no revestimento e consequente deterioração.

Figura 25 - Peças cerâmicas perfuradas, com manchas de infiltração e sinais de eflorescência.

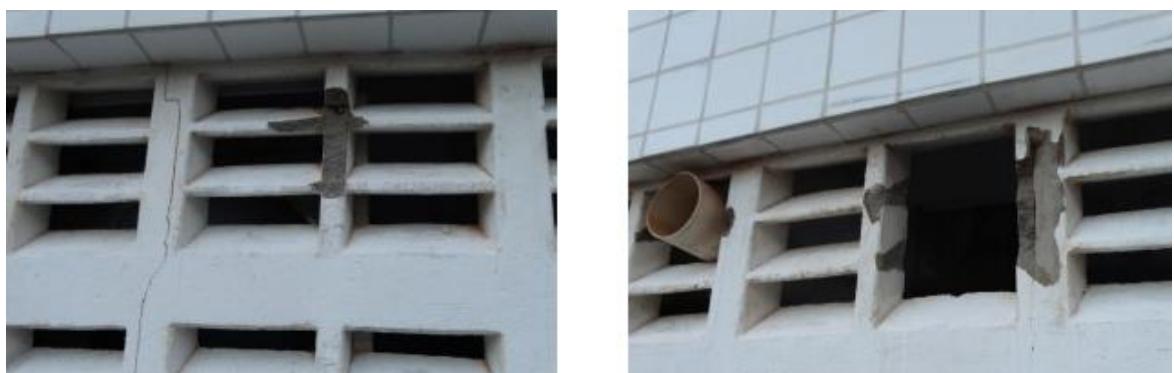
Foi observado ainda falhas, fissuras e deterioração nos elementos de vedação tipo cobogós (Figura 27); e na parte posterior, na região da rampa de acesso ao restaurante China in Box observa-se também falhas no revestimento cerâmico como mostra a Figura 28 e Figura 29.

Figura 27- Falhas, fissuras E deterioração pontual dos cobogós.

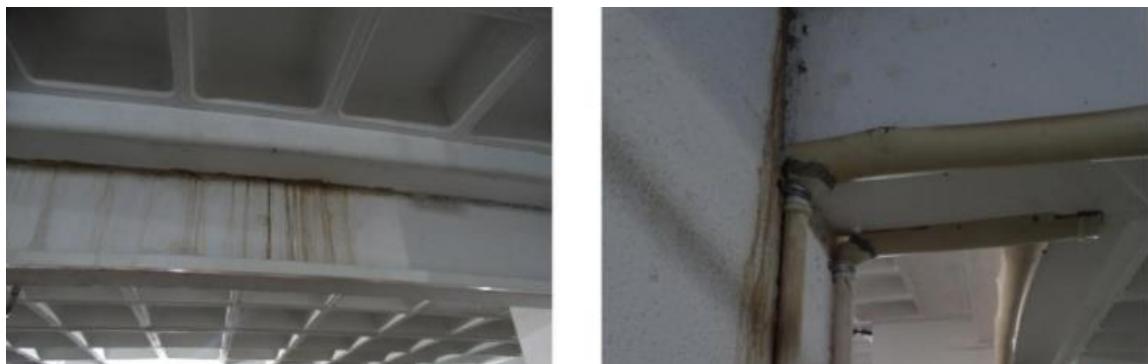
Figura 31- Sinais de infiltração; Manchas causadas pela percolação da água.

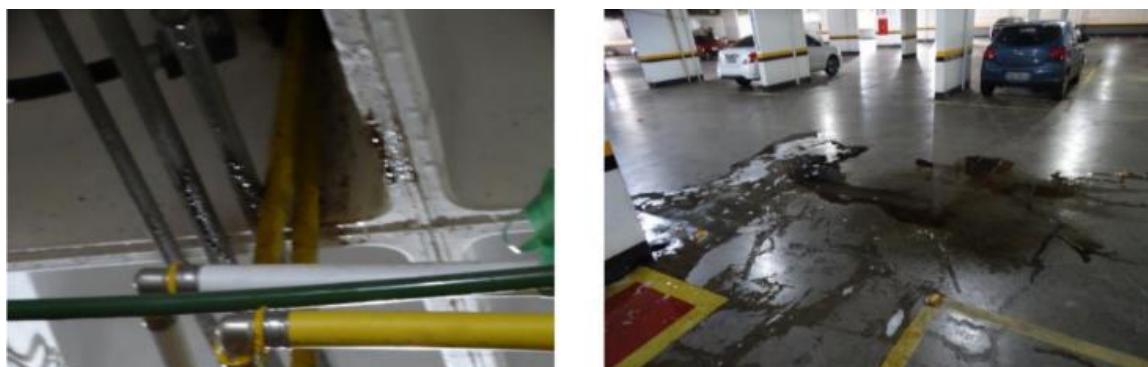
Pôde-se observar, durante a realização da limpeza rotineira dos pilotis, um ponto de infiltração localizado perto ao acesso da torre A (Figura 32).

Figura 32 - Infiltração perto ao acesso A.

Classificação: Grau de Risco Regular

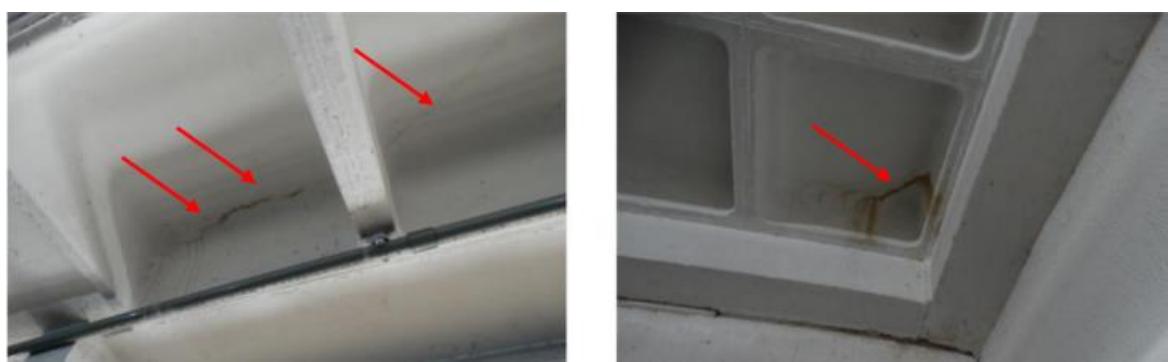
Figura 36 - Fissuras encontradas nas cubetas da laje.

Destaca-se, nesta etapa, que a coloração da mancha indica o início do processo de corrosão das armaduras. Necessitando de ações com vistas a recuperar as propriedades dos materiais de forma a mitigar a evolução do processo de corrosão das armaduras.

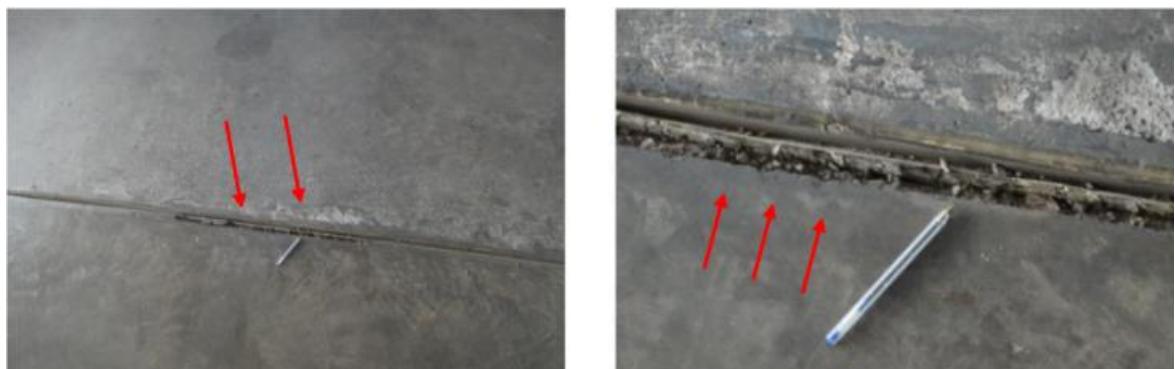
Figura 37 - Junta de Dilatação dos pisos do 1º subsolo. (a) Visão geral junta do piso deteriorada; (b) Visão detalhada da junta.

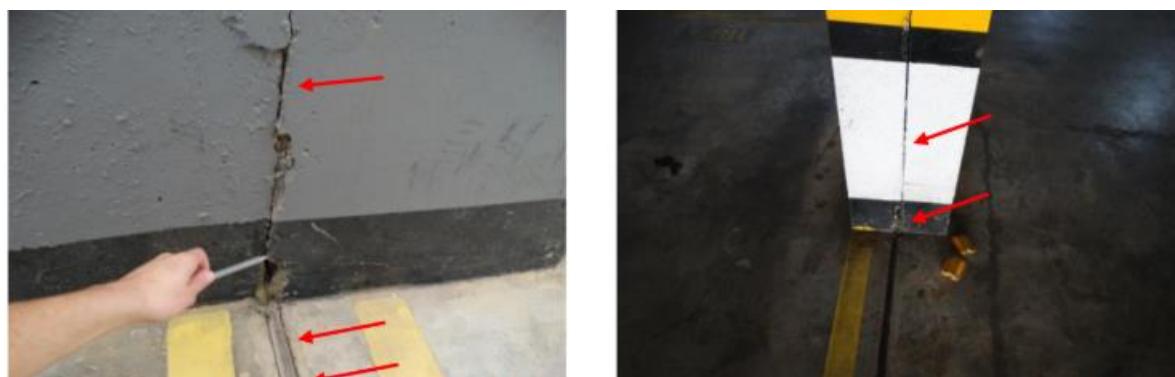
Figura 38 - Juntas de dessolidarização dos pilares. (a) descontinuidade do preenchimento com material flexível e ressecamento da junta do piso, (b) perda de desempenho do material.

Como já abordado no item 5.1.9.1.1.1, as juntas das lajes encontram-se em estado avançado de deterioração, não apresentando nenhuma capacidade impermeabilizante.

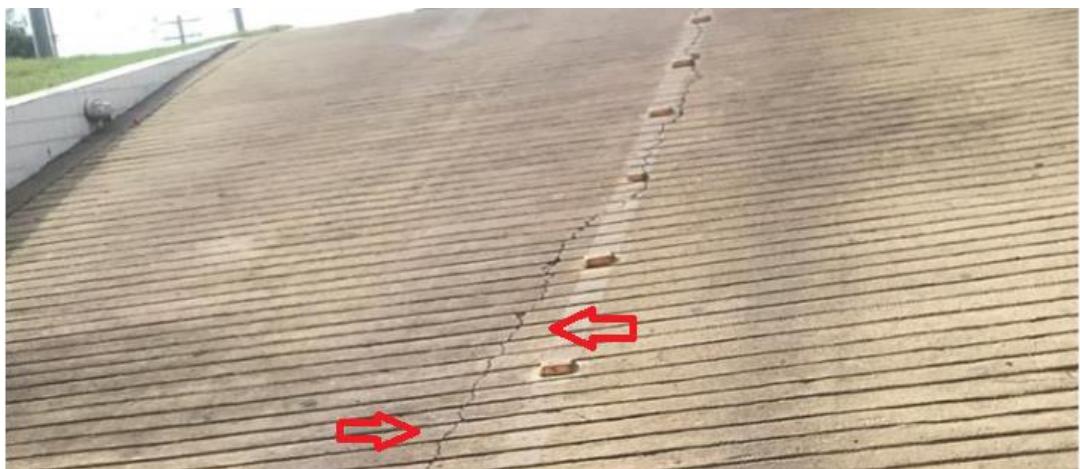
Figura 39 – Fissura na rampa de acesso da Garagem 1º subsolo

Pode-se perceber que as fissuras no piso de concreto passaram por um processo de revitalização, porém pelo que aparenta a fissura da rampa continua ativa, ou seja ainda está em crescimento. A passagem de carros constantemente, alavanca o crescimento da patologia, fazendo com que haja perda de desempenho e podendo causar infiltrações e assim a corrosão da armadura, sem contar a perda estética e podendo gerar problemas futuros para os moradores e automóveis que passem pela rampa.

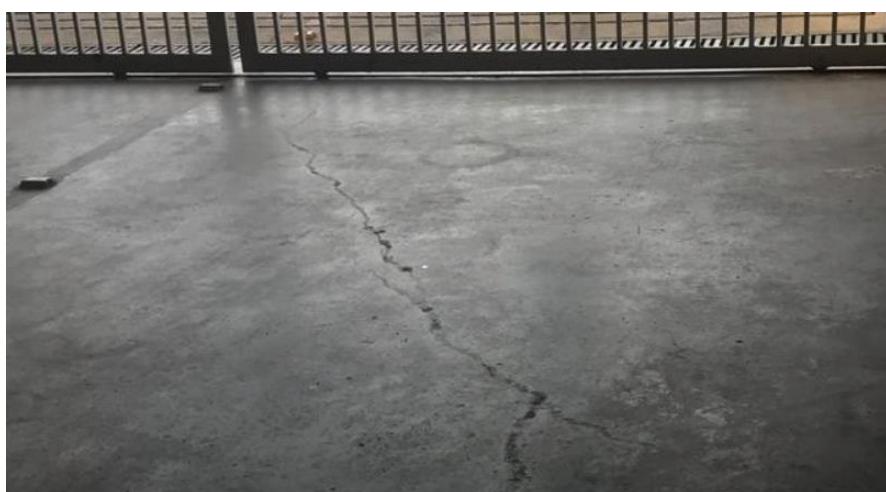
Figura 40 – Fissura seguindo pelo piso de concreto 1º subsolo

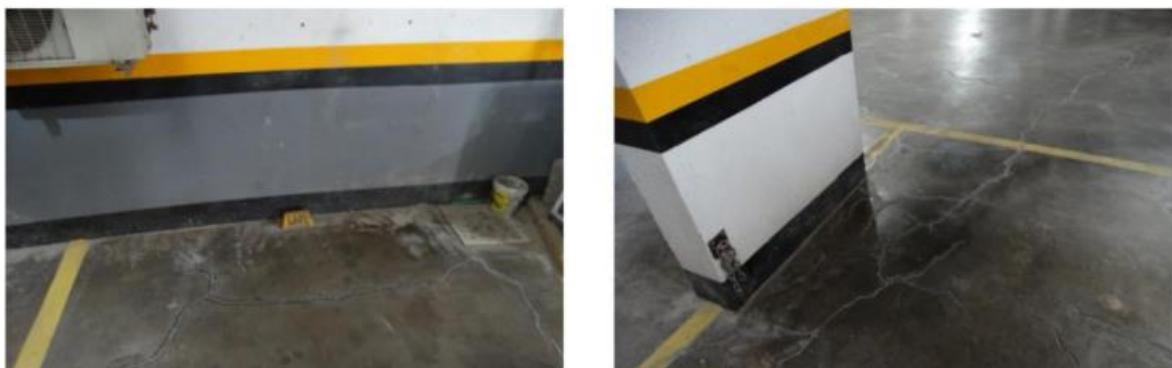
Figura 42 - Fissuras encontradas no piso de concreto.

Classificação: Grau de Risco Mínimo

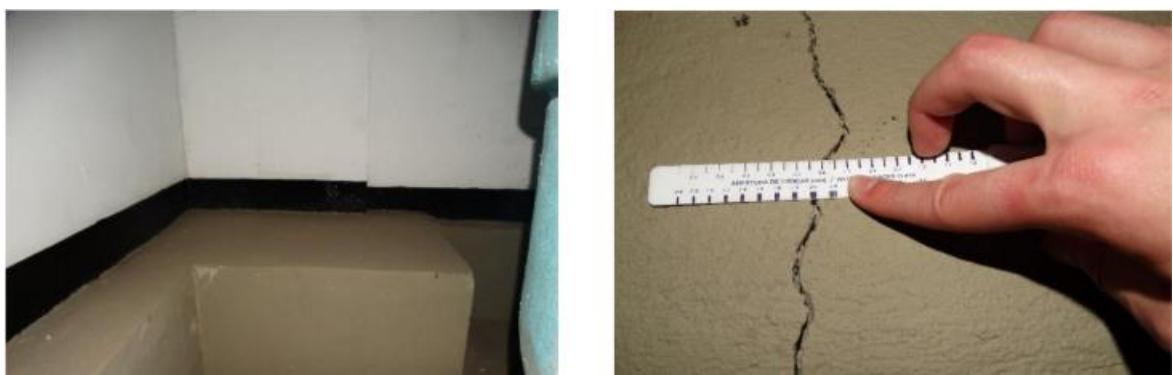
Figura 49 - Abertura de 2,5 mm de espessura no bloco de coroamento.

Neste caso, seria interessante que o condomínio fizesse o monitoramento destas brecas, trincas e fissuras devido ao elevado grau de criticidade relacionada à estrutura de concreto armado, para assim verificar se estão ativas ou inativas (se continuam aumentando/movimentando).

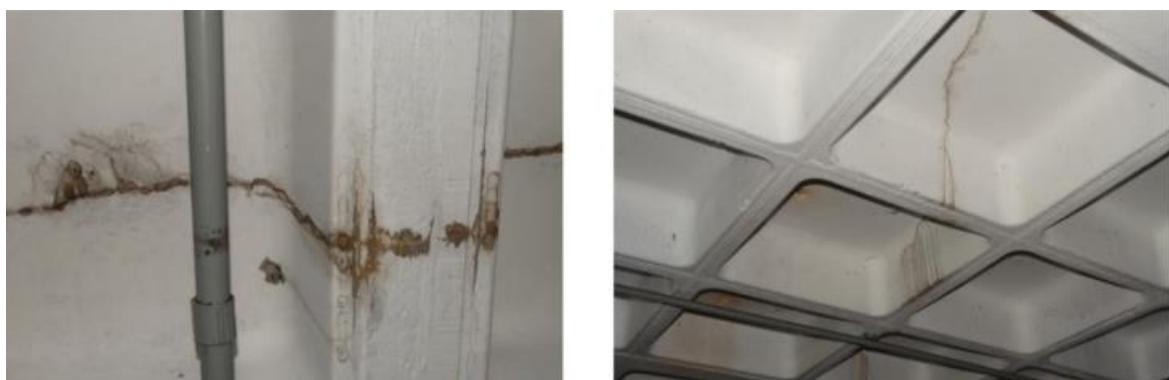
Figura 52 - Fissuras nas cubetas da laje com sinais de infiltração.

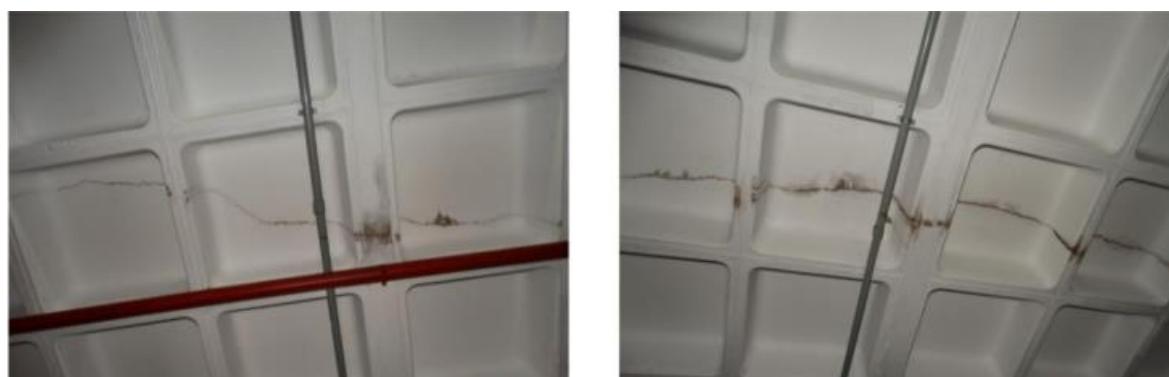
Figura 53 - Fissuras transversais localizadas na cubeta da laje.

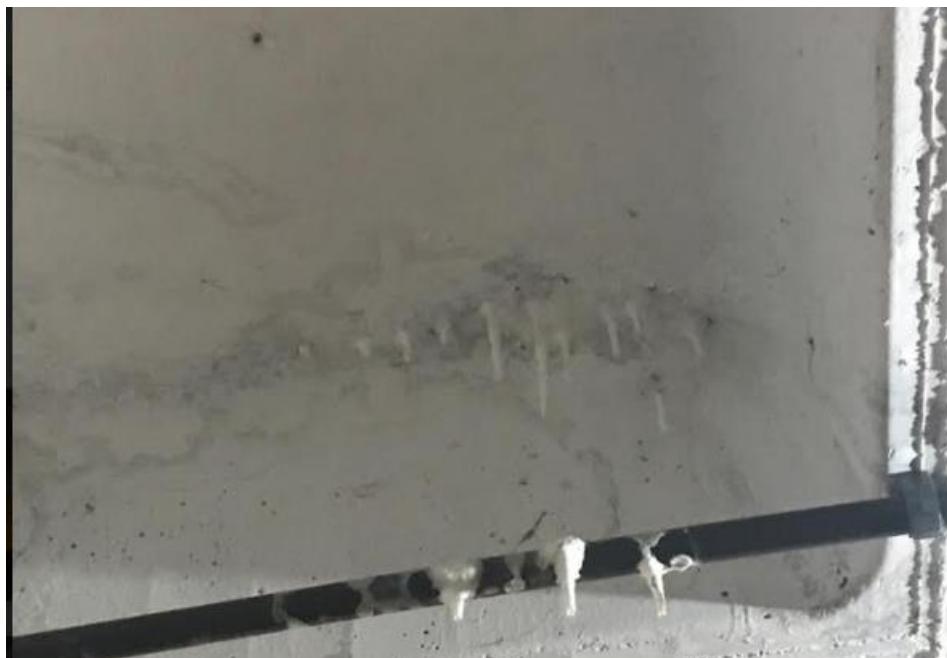
Figura 54 – Processo de lixiviação na laje

Também foram localizadas aberturas na laje do 2º subsolo, onde apresentam armaduras expostas, sendo que também por conta da passagem de água, se tem o processo de lixiviação, podendo causar sérios prejuízos a vida útil da estrutura (Figura 54 e 55).

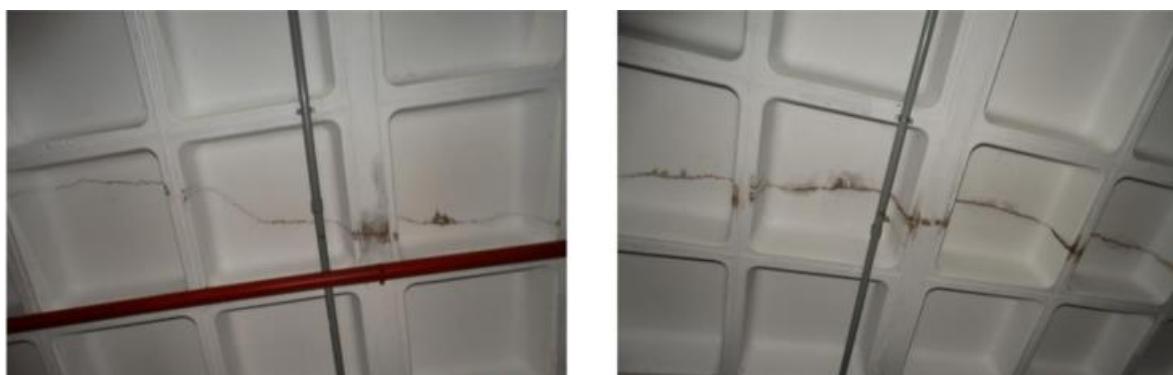
Figura 53 - Fissuras transversais localizadas na cubeta da laje.

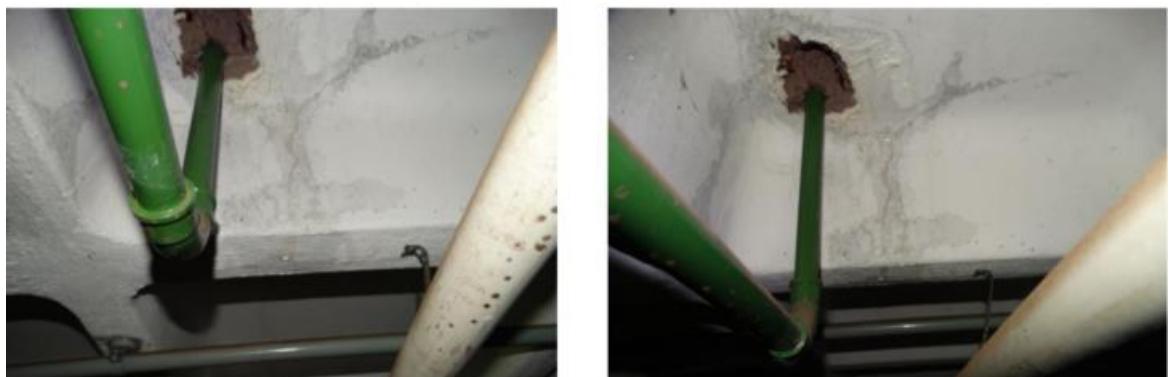
Figura 59 - Infiltração localizada perto das instalações.

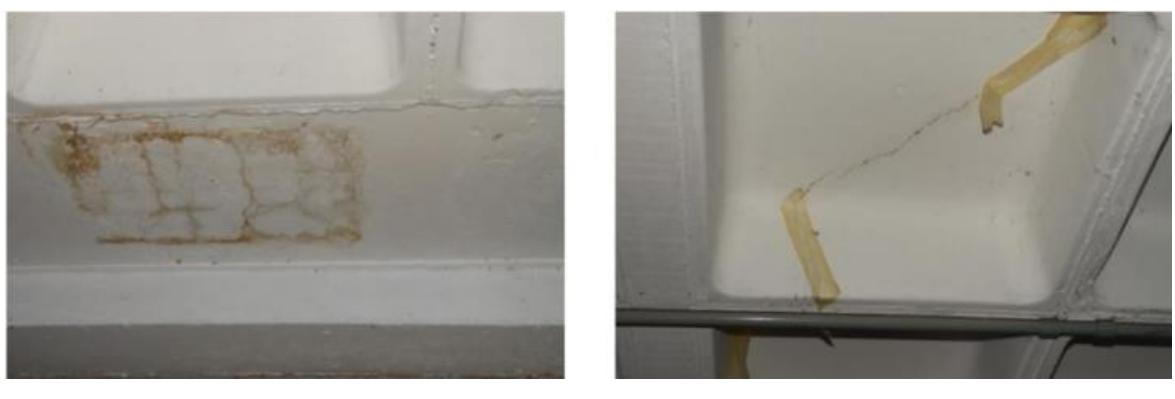
Figura 60 – Infiltrações; (a) Mancha provocada pela passagem da água; (b) Utilização de fitas adesivas pelos moradores para tentar mitigar os transtornos causados pela passagem da água pelo local.

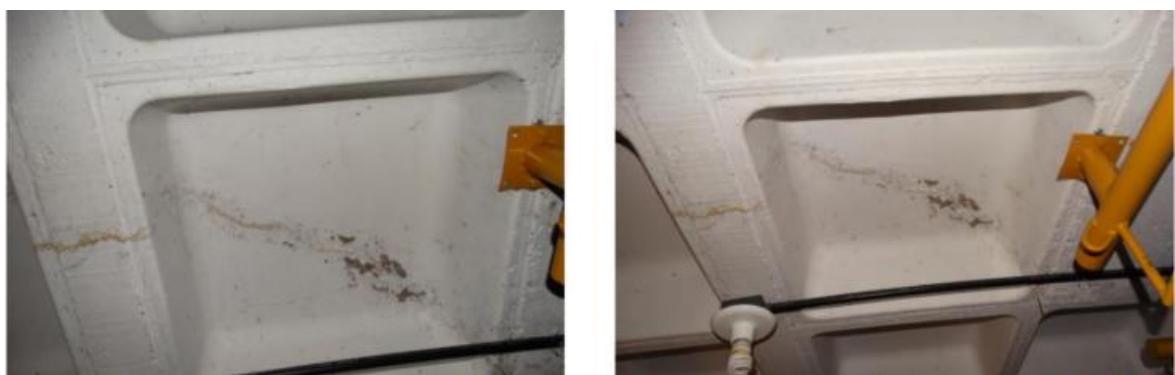
Figura 61 - Sinais de Infiltração perto ao bicicletário.

Classificação: Grau de Risco Regular

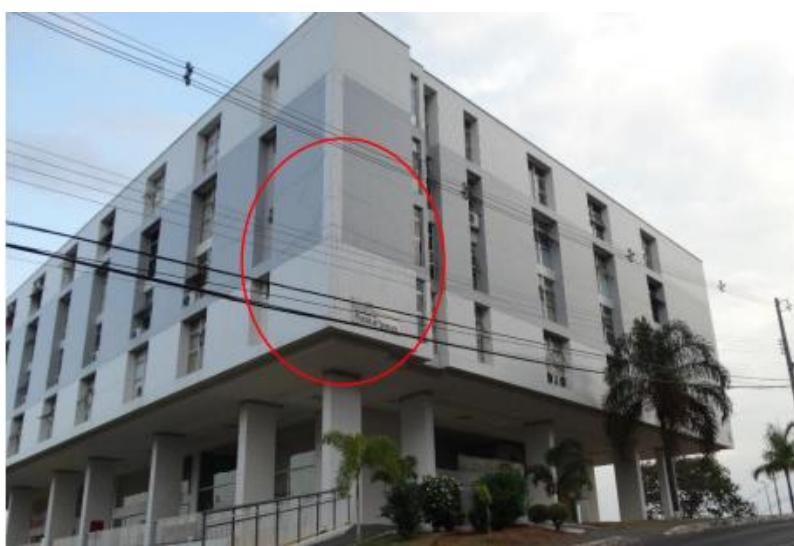
Figura 75 - Região em balanço. Fissuras em destaque.

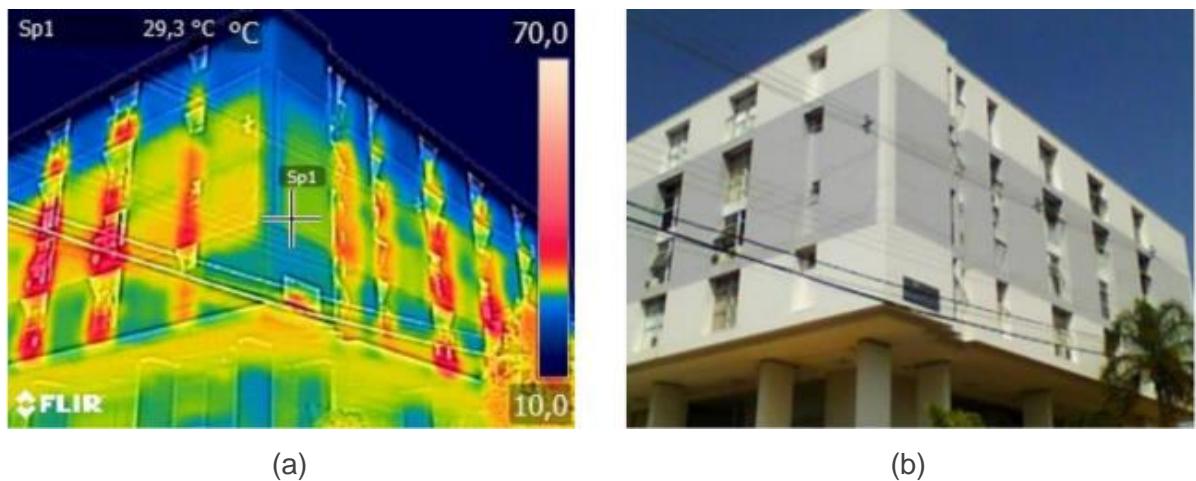
Figura 77 - Termograma da região em balanço. (a) Termograma. (b) Imagem digital.

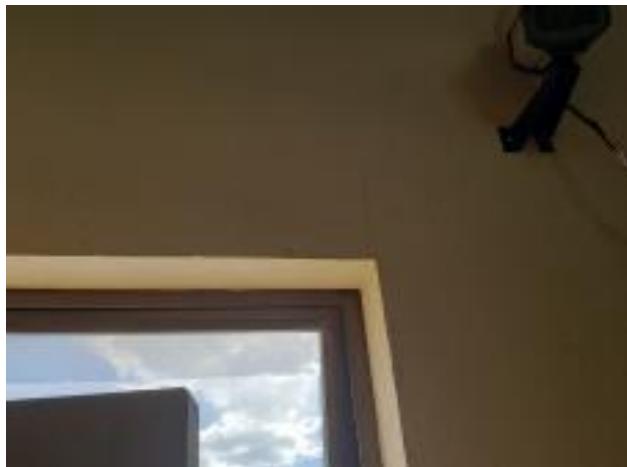
Figura 90 – Fissura na casa de máquinas

Classificação: Grau de Risco Mínimo

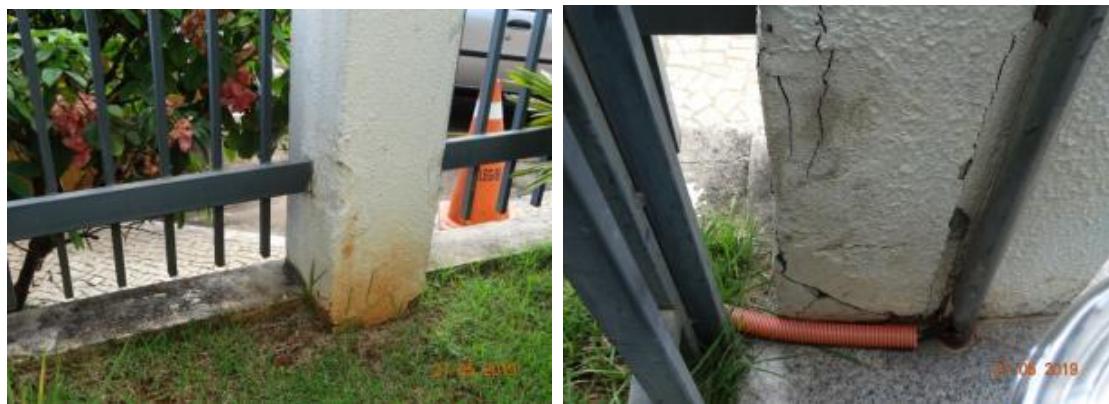
Figura 96 - Fissuras nos pilares da entrada do edifício. (a) Pilar apresentando fissura; (b) Pilar apresentando fissuras e um cabeamento exposto.

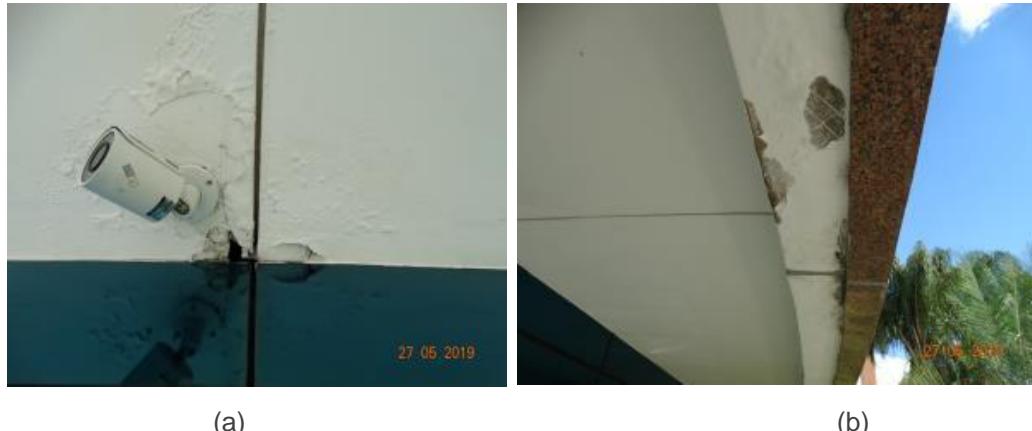
Figura 97 - Sinais de desplacamento, bolhas e infiltração no teto da entrada principal da edificação. (a) próximo a câmera; (b) próximo a fachada frontal.

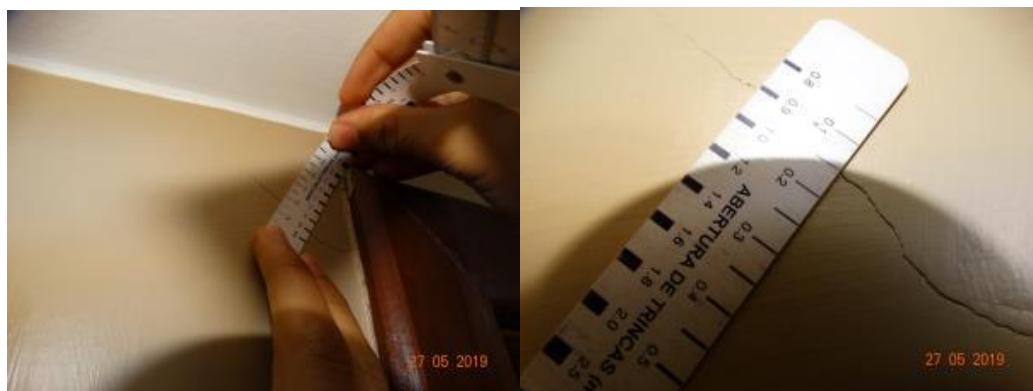
Figura 98 - Fissura no canto da porta do apto 229.

Classificação: Grau de risco Mínimo.

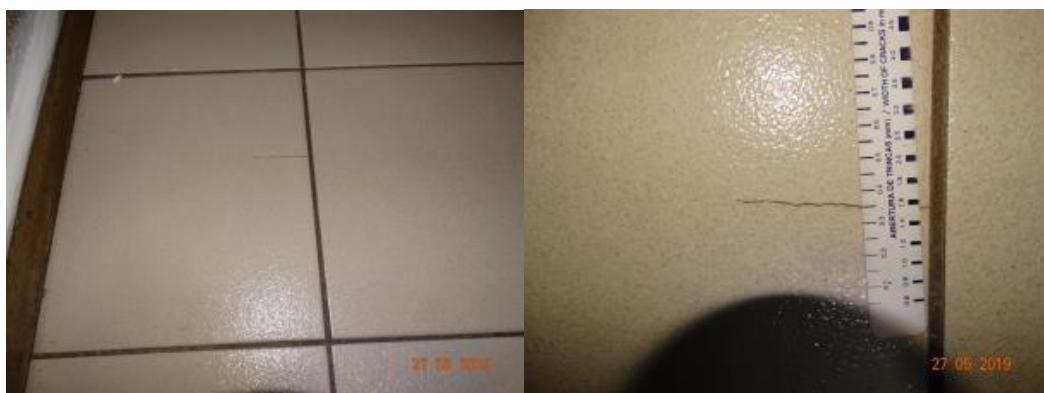
Figura 99 - Fissuras pontuais no piso cerâmico.

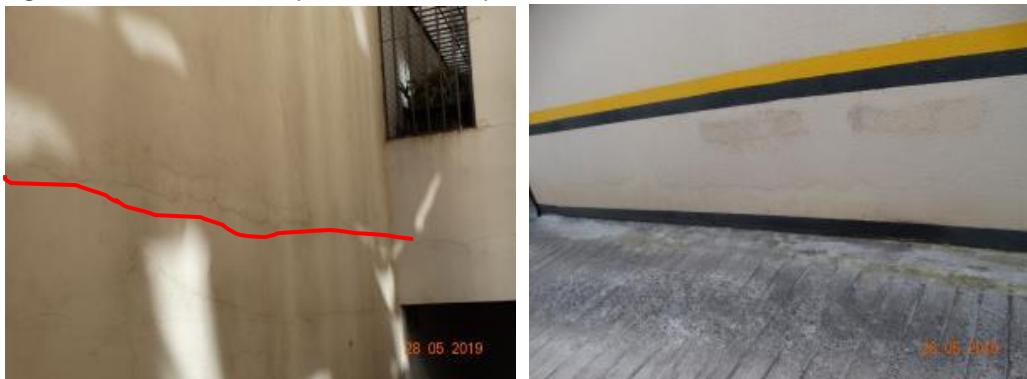
Dando continuidade à inspeção foi observado que há uma quantidade excessiva de fissuras nas paredes das rampas internas, como pode ser exemplificado na figura 102.

Figura 102 - Fissuras na parede das rampas.

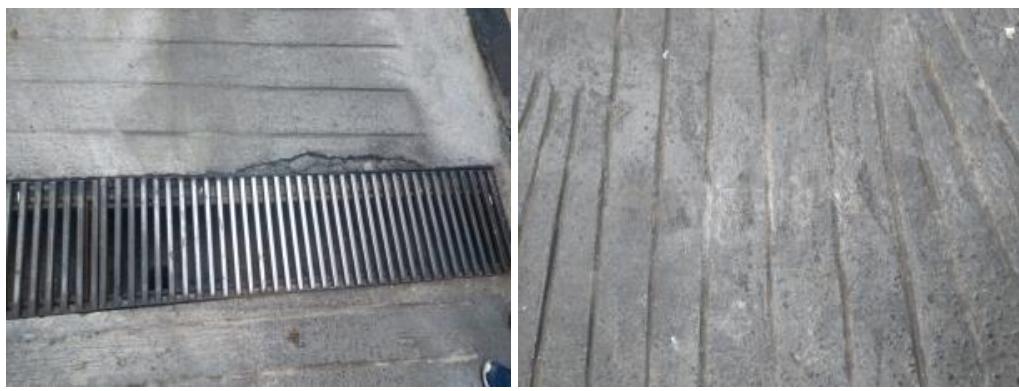
A figura 103 apresenta o piso das rampas internas do edifício B, onde se visualiza uma fissura próxima a grade de captação de água (Figura 103 (a)) e desgaste superficial da rampa (Figura 103 (b)).

Figura 103 - Rampas internas. (a) Fissura próxima a grade de captação de água; (b) Desgaste.

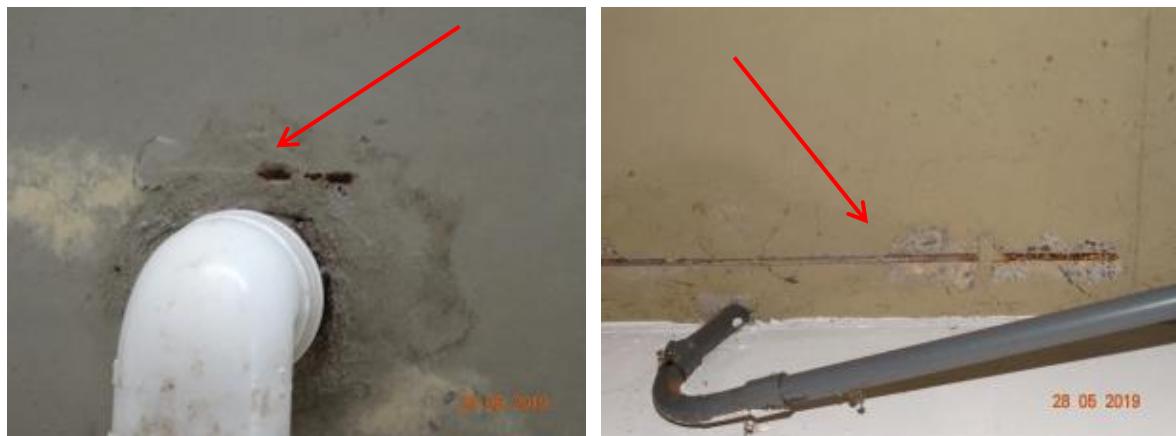
Figura 106 - Cobrimento nominal do concreto.

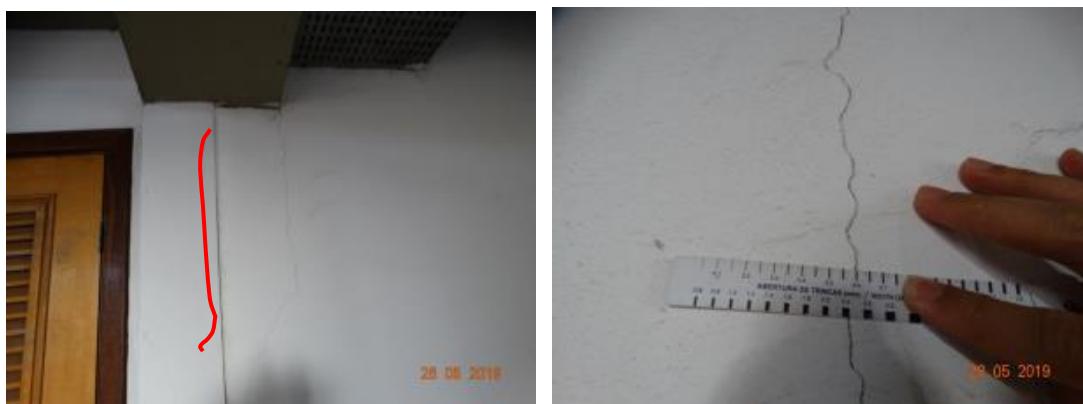
Figura 108 - Fissura próxima a casa dos sistemas elétricos.

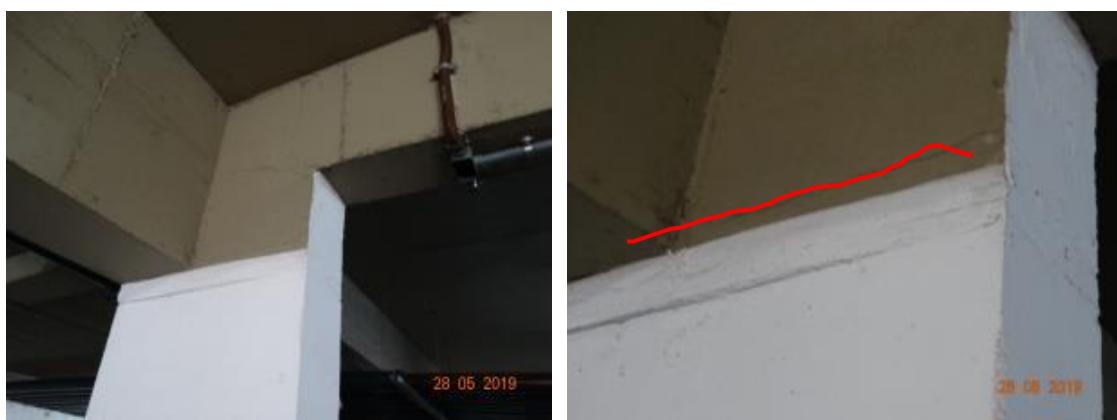
Na figura 109 é possível observar uma fissura na junção do pilar e da viga, localizada no 1º subsolo, não foi possível realizar a medição da abertura da trinca por causa de sua altura.

Figura 109 - Fissura na junção do pilar e a viga.

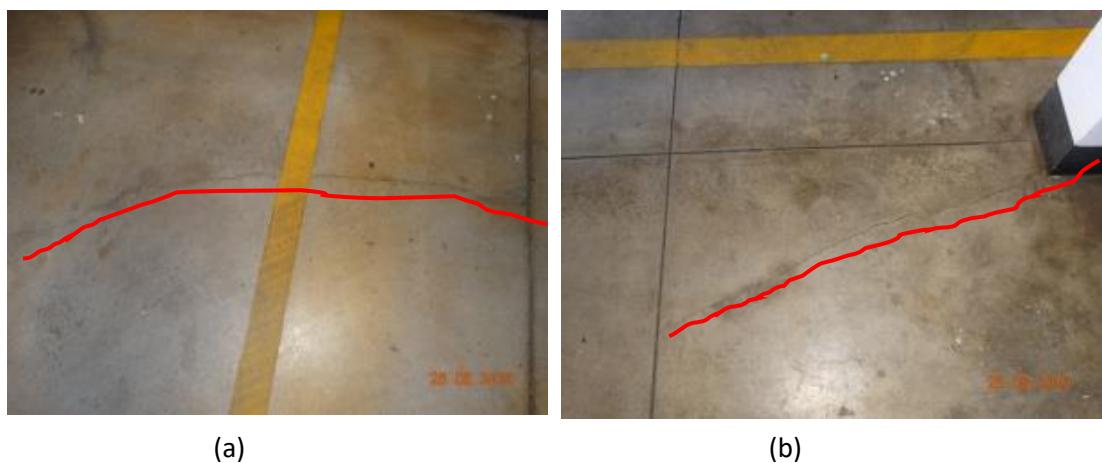
Foram encontradas também fissuras no piso, como apresenta a figura 110. Especificamente, a figura 110 (b), a fissura foi causada por não ter ao redor do pilar frisos diamantados.

Figura 110 - Fissura próxima a casa dos quadros elétricos.

Classificação: Grau de risco Mínimo.

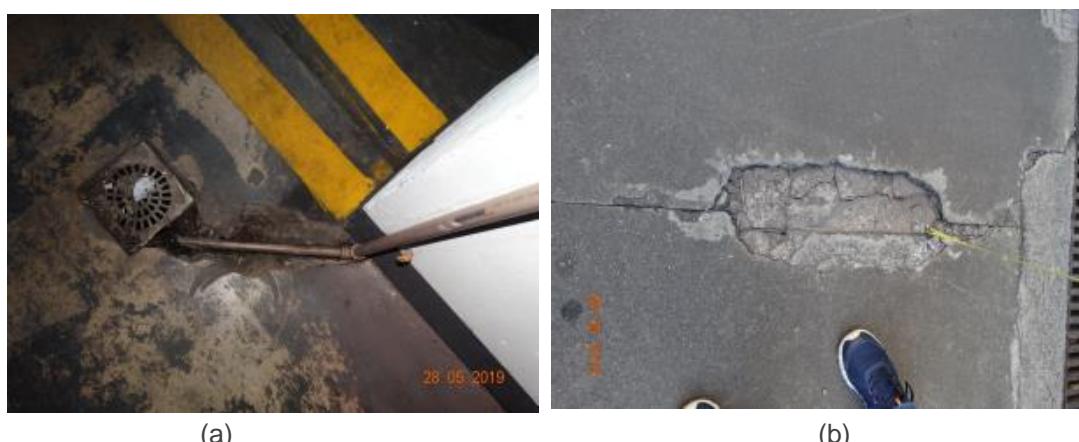
Figura 111 – Falha no piso argamassado (a) 1º subsolo; (b) 2º sobsolo.

Classificação: Grau de risco Regular.

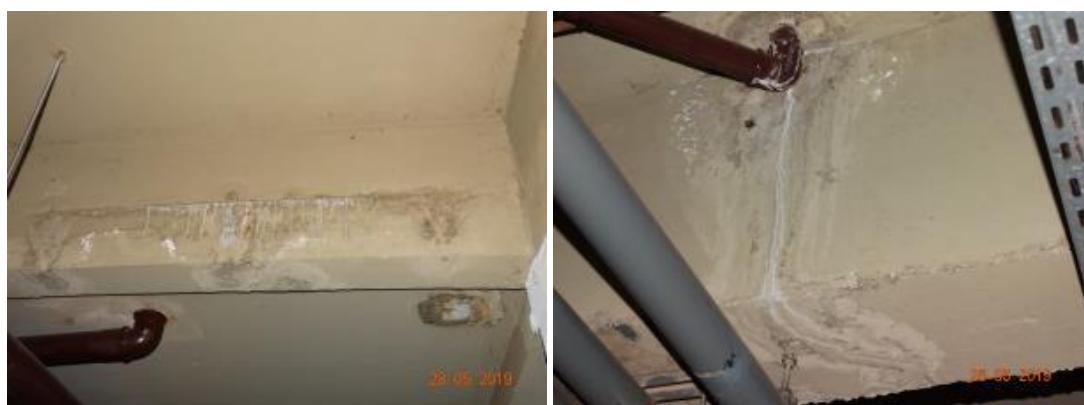
Figura 112 - Infiltrações no teto dos subsolos.

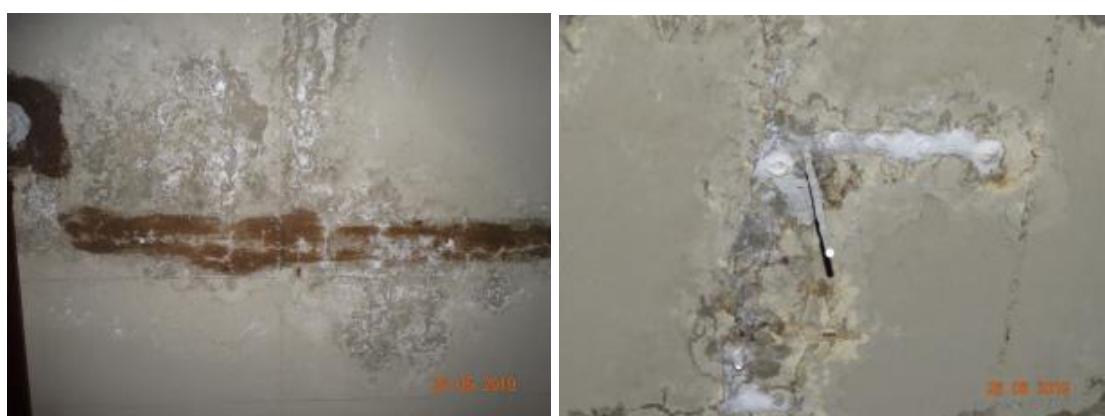
Figura 113 - Sinais de infiltrações e stalactites.

Esses pontos em que foi possível a verificação de estalactites e de passagem de água são pontos possíveis de haver sinais de corrosão na armadura, diminuindo a qualidade do concreto.

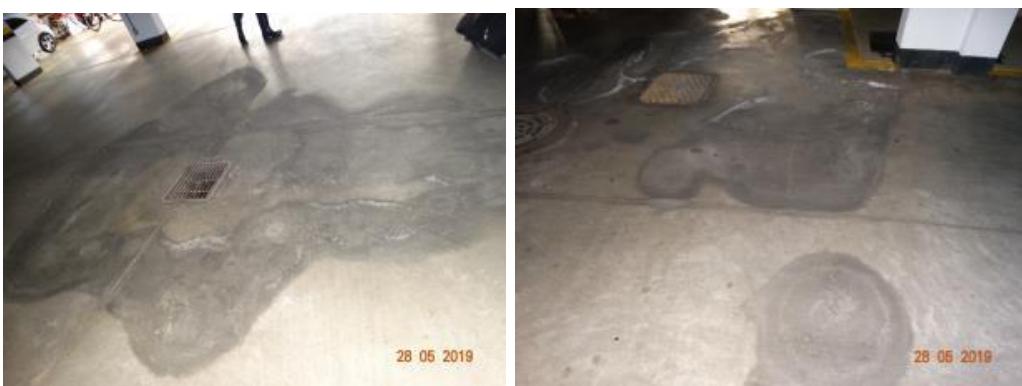
Figura 114 - Umidade do piso do 2º subsolo.

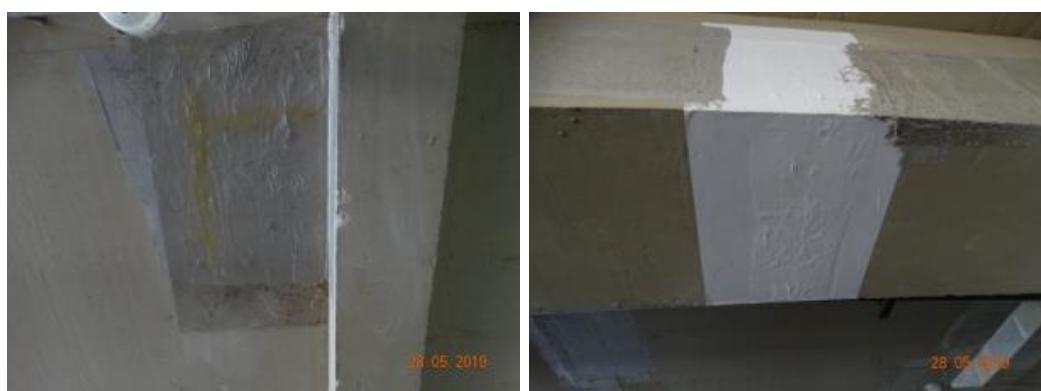
Figura 115 - Tratamento paliativo com plástico das infiltrações.
