ELABORAÇÃO DE DIAGNÓSTICOS PATOLÓGICOS EM ESTRUTURAS DE CONCRETO

**Elaboração de diagnósticos
patológicos em estruturas
de concreto**

ABSTRACT: This research seeks to collaborate with the development in the area of commercial buildings in the Federal District. The pathological manifestations present in reinforced concrete structures are a common problem in the area of civil construction, since they can be found easily in everyday life. Therefore, a study proposed to analyze the various pathological manifestations present in the buildings and their structural performance. In this work, a visual analysis was carried out, as well as, the performance of non-destructive technological tests to identify the possible origins of existing pathological manifestations and their respective degrees of risk, thus indicating possible solutions and enabling the correlation of problems between buildings and their possible causes. It collects the data collection, it is made the analysis of results and the elaboration of comparative statistics between the diverse manifestations in order to conclude which are the most common pathologies among the four buildings and their correlations. The objective o

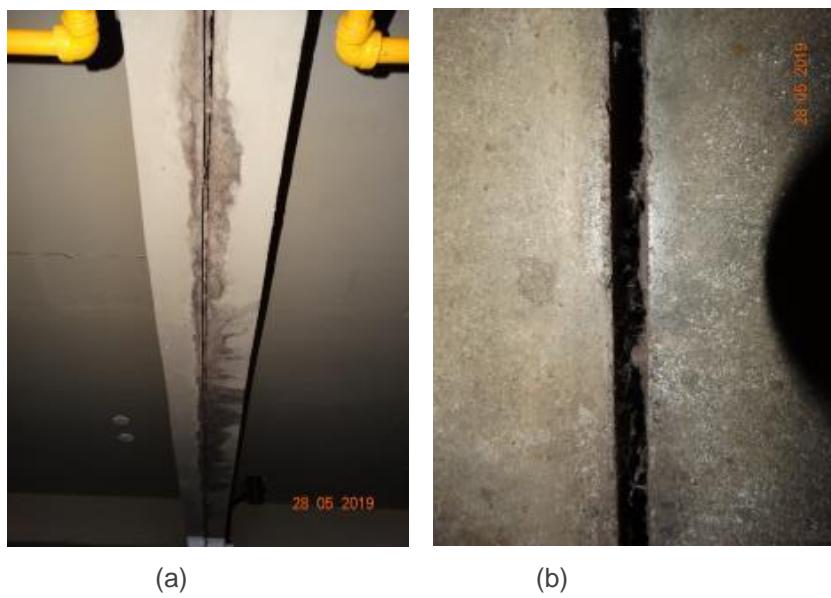
Figura 117 - Ausência do material selante.

Classificação: Grau de risco da infiltração é Crítico.

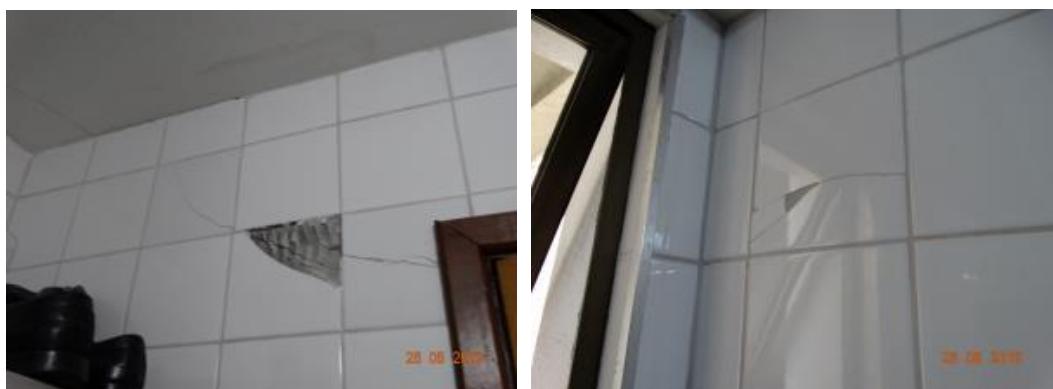
Figura 119 - Fissura na parede do vestiário dos funcionários.

Classificação: Grau de risco Mínimo.

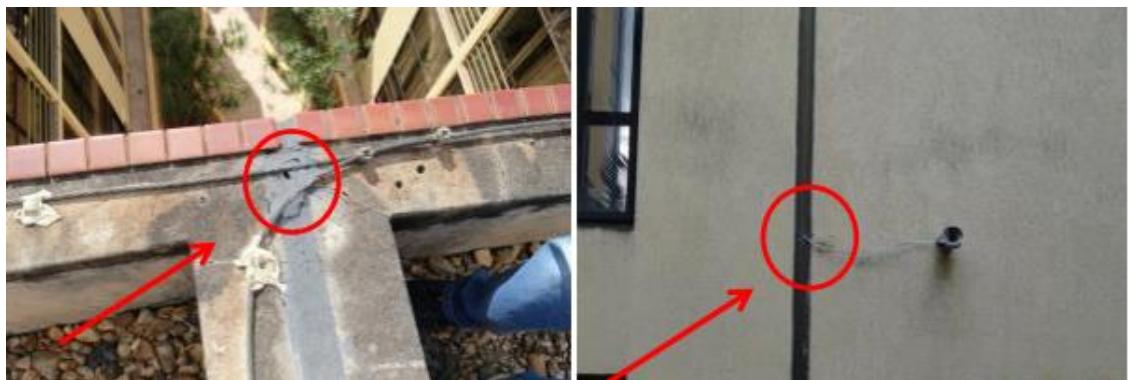
Figura 124 - Junta de dilatação.

Classificação: Grau de Risco Crítico

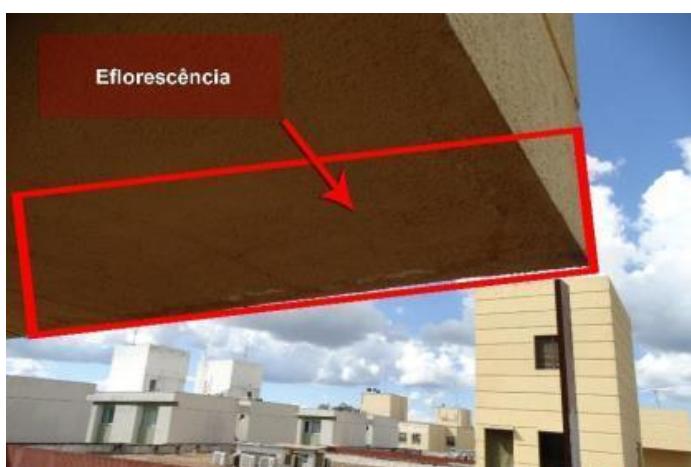
Figura 127 - Eflorescência do reservatório de água fria do Edifício.

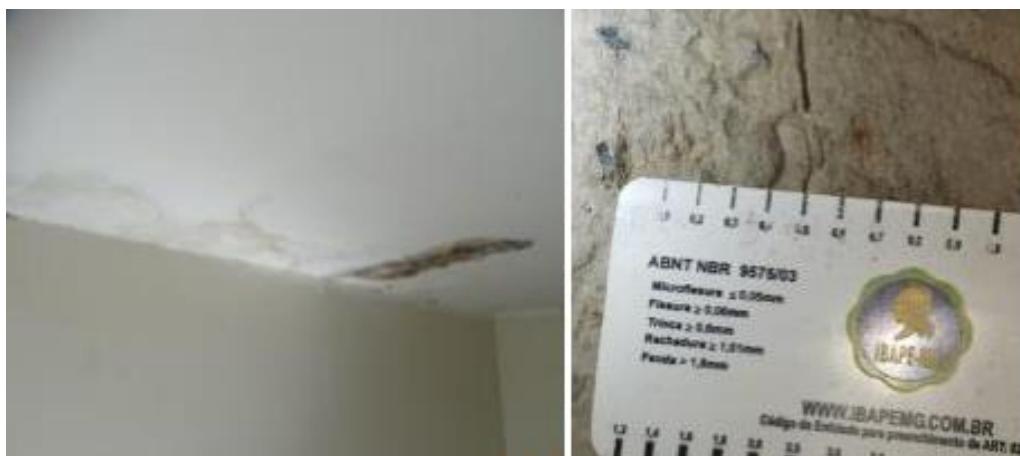
Figura 128 - Reservatório da prumada A. (a) Infiltração no pavimento inferior; (b) Fissura no interior do reservatório.

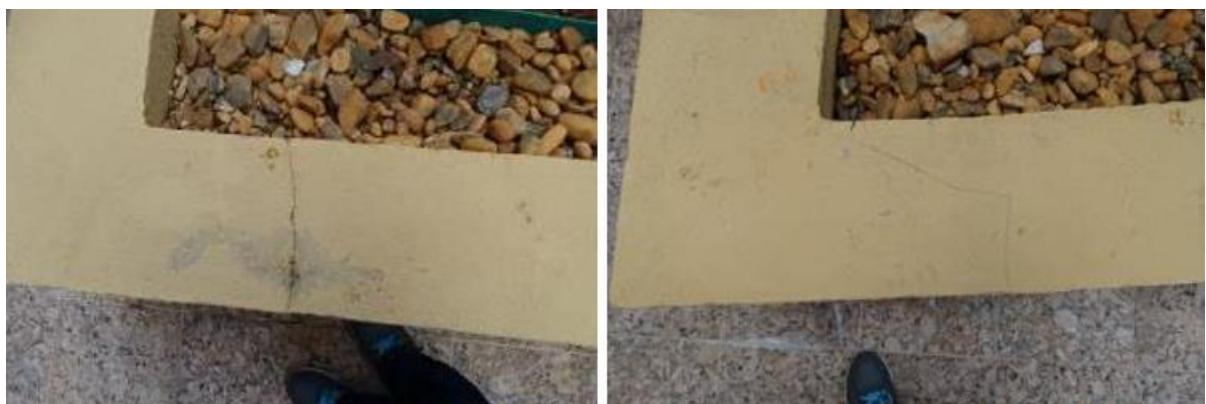
Figura 134 - Fissuras na mureta do jardim.

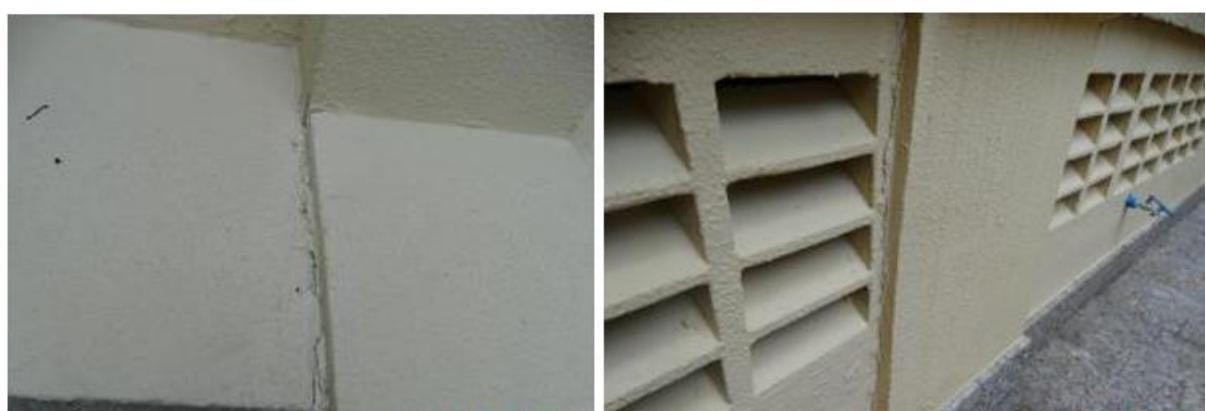
Figura 135 – Fissuras nas vedações tipo cobogó do estacionamento.

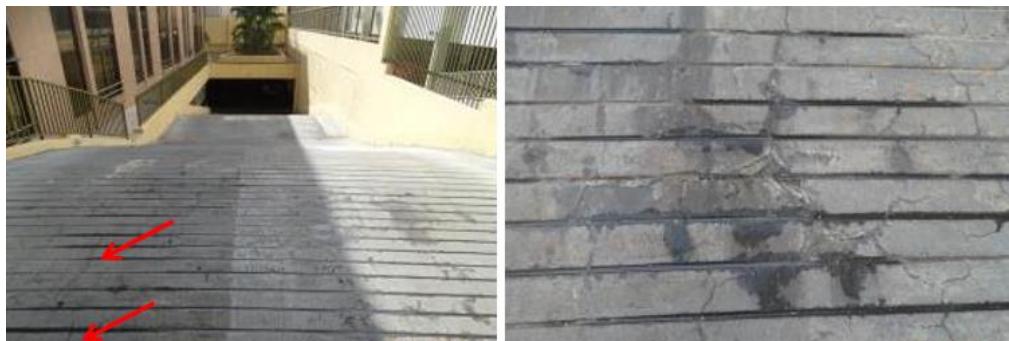
Figura 139 – Visualização de fissuras na rampa de acesso.

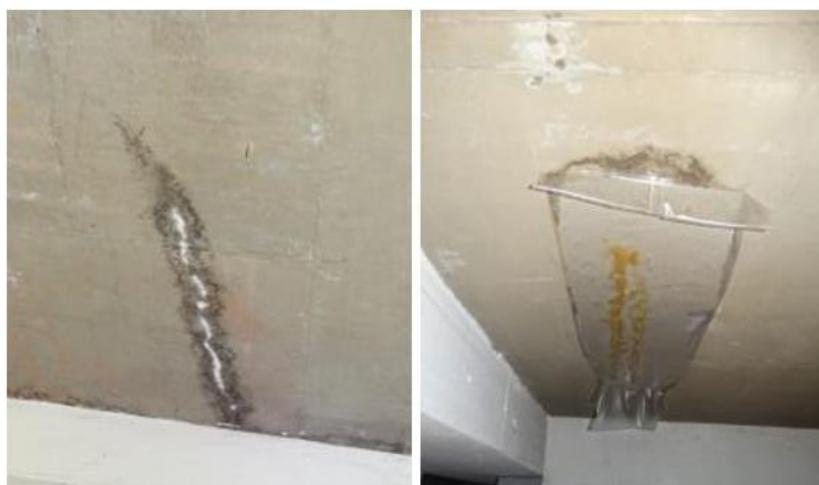
Figura 140 - Sinais de infiltrações provenientes da rampa de acesso e tratamento realizado.

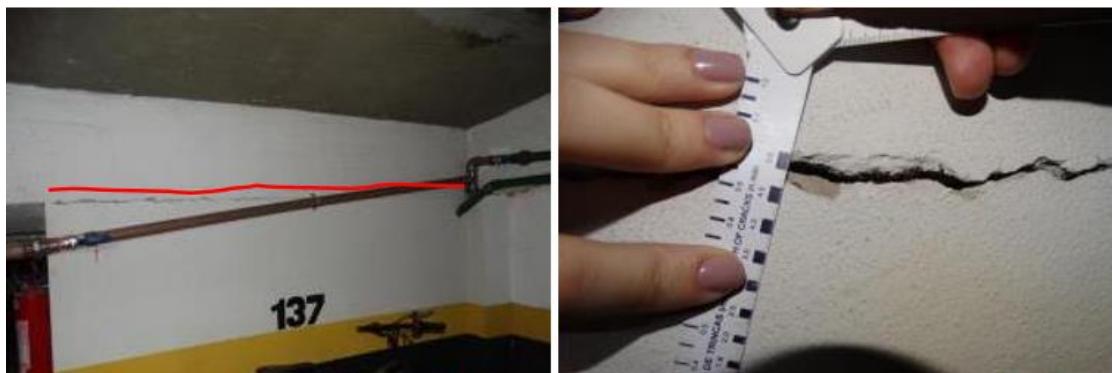
Figura 141 - Fissura abaixo da rampa de acesso, na parede da vaga 137.

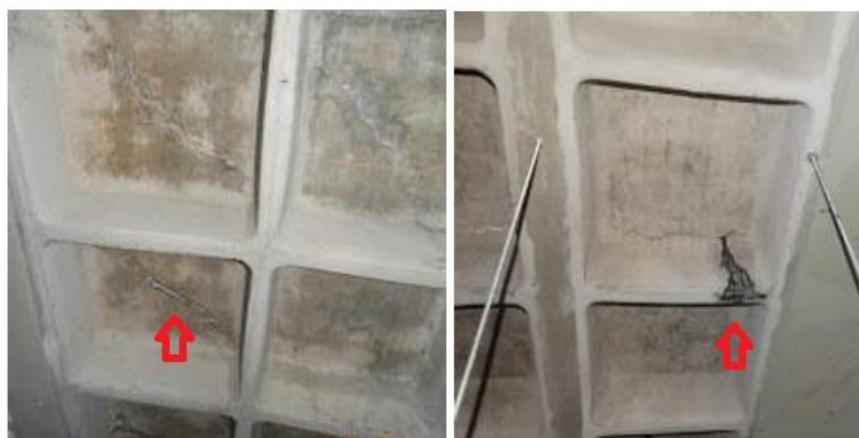
Figura 14 - Fissuras na laje nervurada (a) Fissura próxima a vaga 110; (b) Fissura próxima a vaga 123.

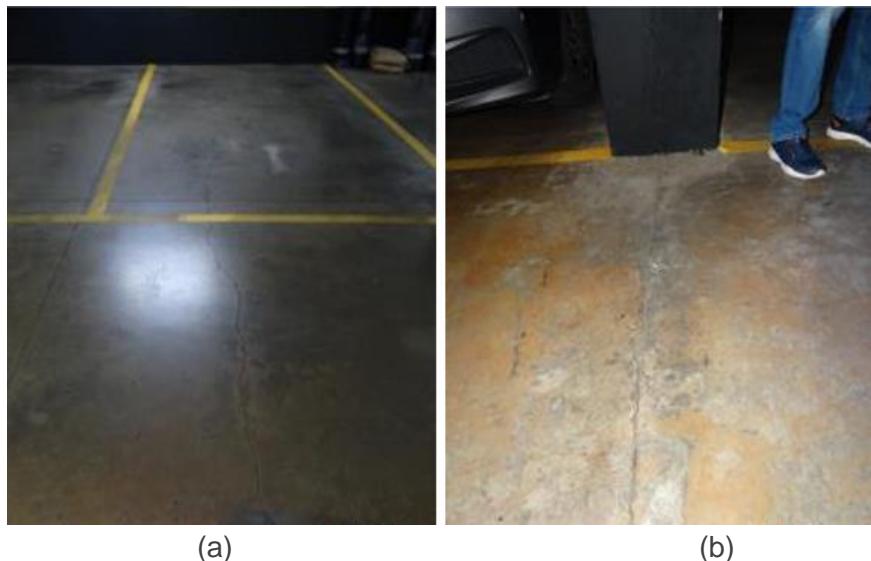
Figura 143 - Trincas/fissuras no piso (a) próximo à vaga 123; (b) Fissura próxima à vaga 126.

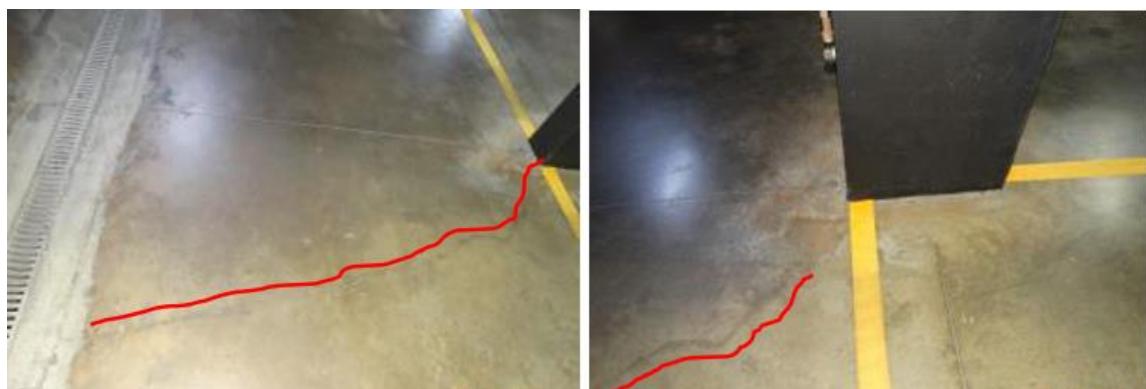
Figura 144 - Ausência de diamante ao redor do pilar.

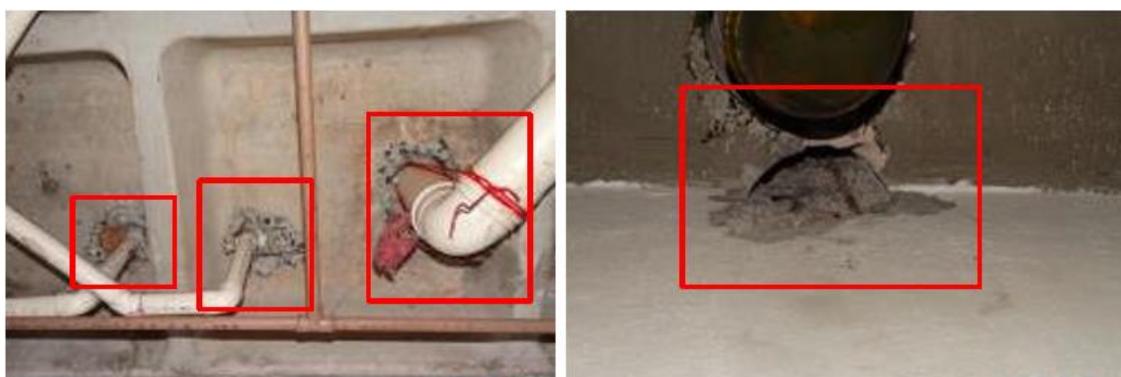
Figura 145 - Perfuração na laje nervurada.

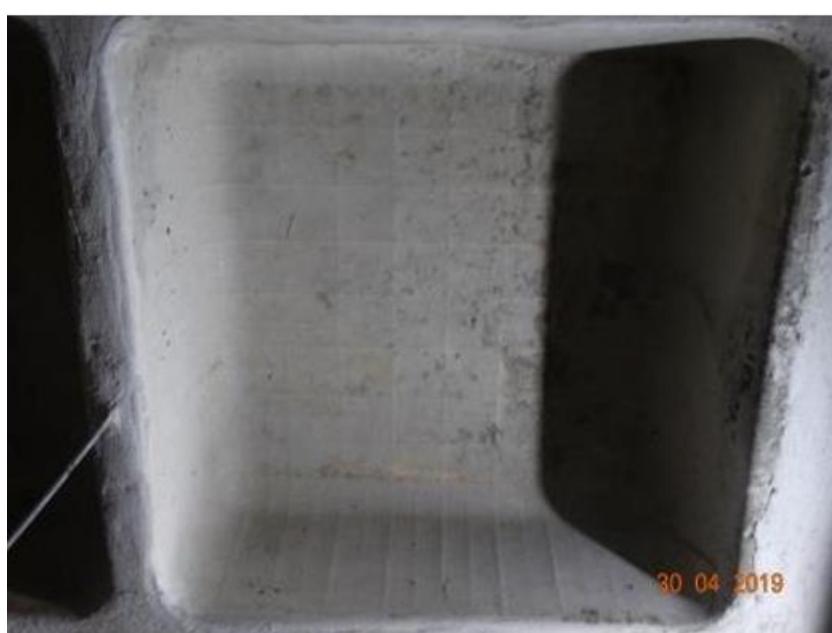
Figura 147 - Cobrimento insuficiente na laje nervurada.
