# ENGENHARIA CIVIL

INSTRUMENTO  
DE DESENVOLVIMENTO  
SOCIAL, AMBIENTAL  
E TECNOLÓGICO

Vol. 4

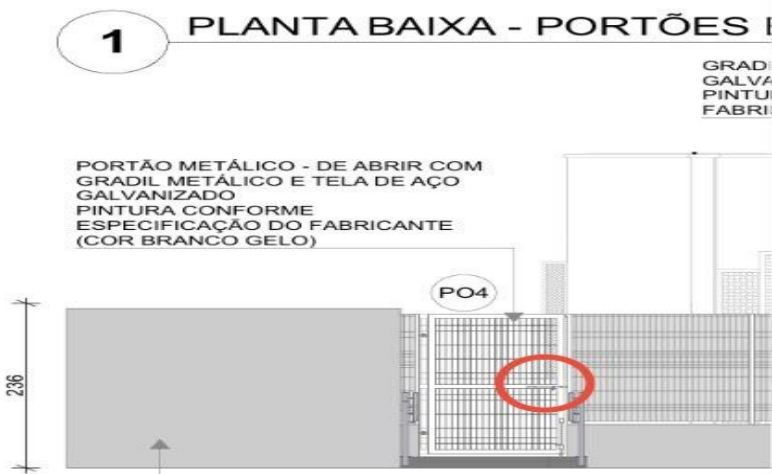
**Figura 04:** Corte da Prancha

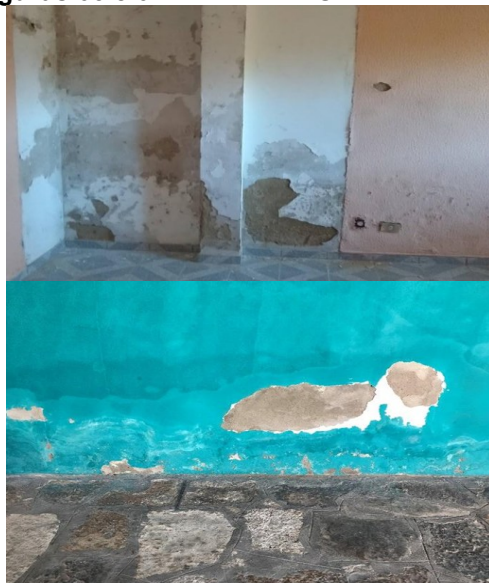
**Figuras 03 e 04 - Efeitos da Umidade do Solo.**

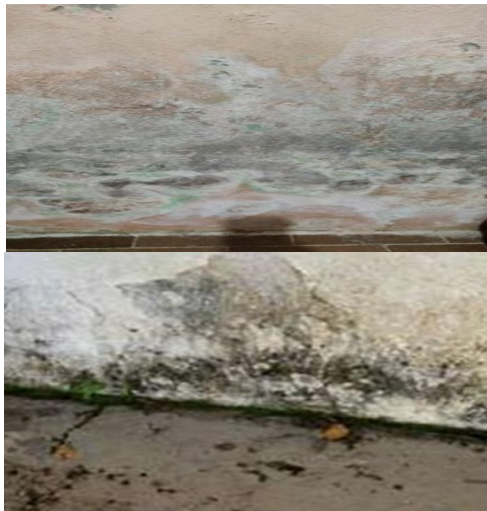
**Figuras 05 e 06 - Eflorescência e Mofo em Paredes.**

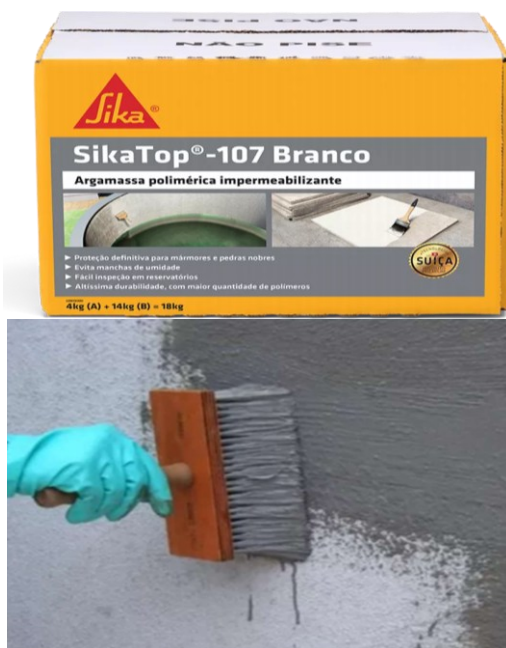
**Figuras 07 e 08 - Argamassa Polimérica Semiflexível.**

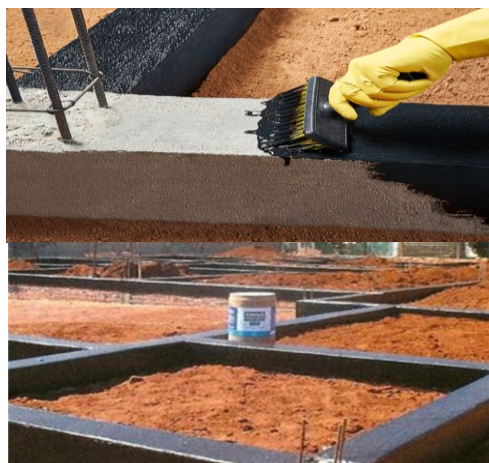
**Figuras 09 e 10 - Aplicação de Emulsão Asfáltica em Viga Baldrame.**

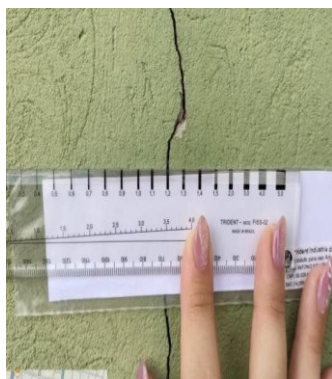
Figura 05 – Mensuração de Fissuras.

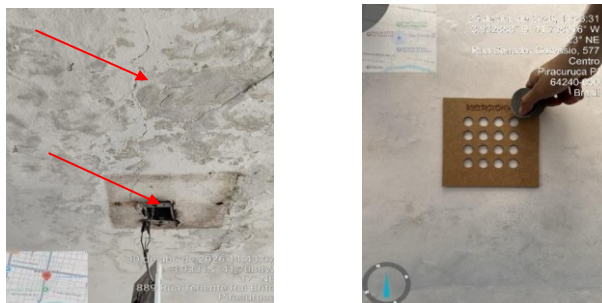
Figuras 16 e 17 – Imagem Das Fissuras da Laje e Imagem do Gabarito do Ensaio de Esclerometria.

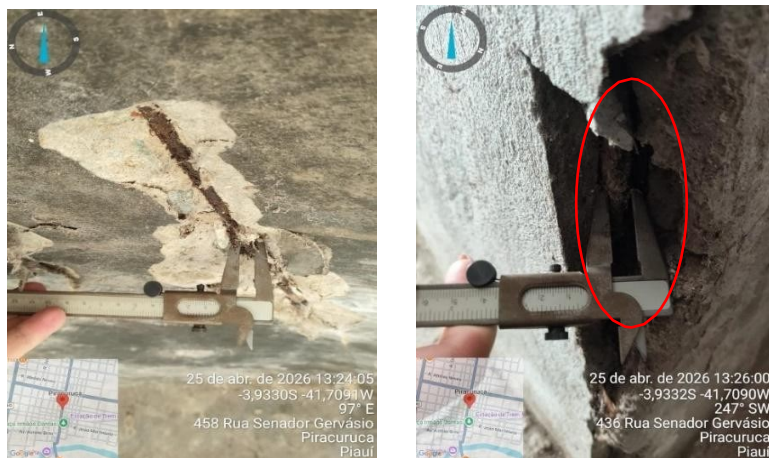
Figuras 18 – Paquimetria na Laje e 19 – Paquimetria no Pilar.

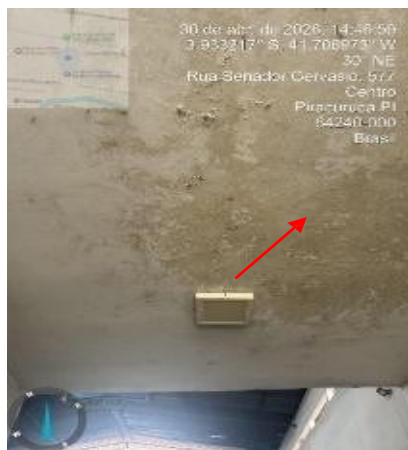
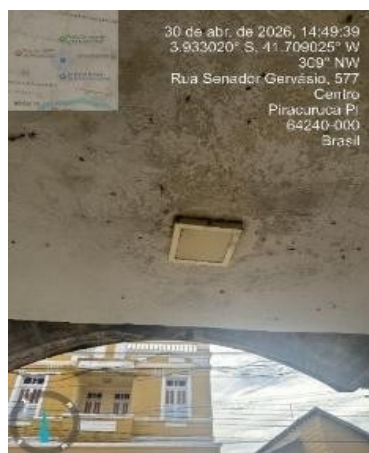
Figuras 20 e 21 – Infiltração na Laje.

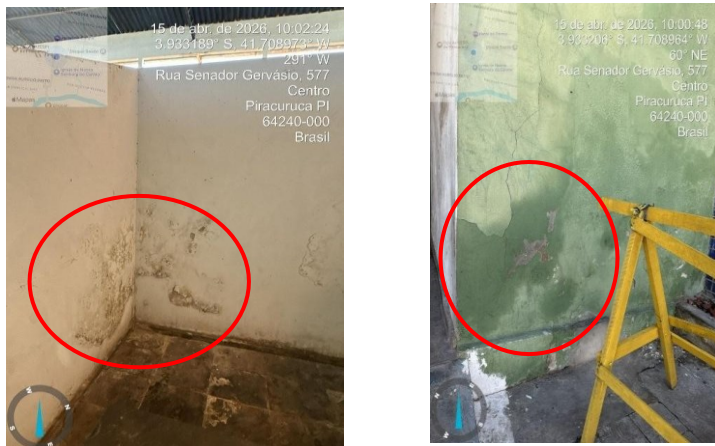
Figuras 22 – Manchas de Infiltração Interna e 23 – Manchas de Infiltração Externa.

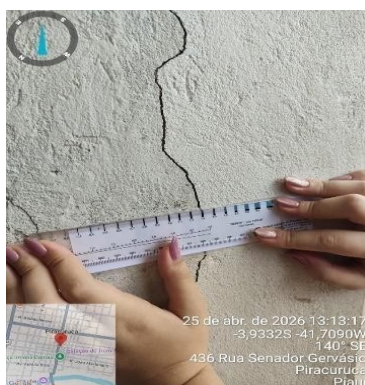
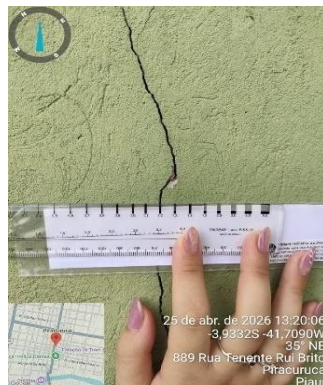
Figuras 24 e 25 – Ensaio com Fissurômetro.

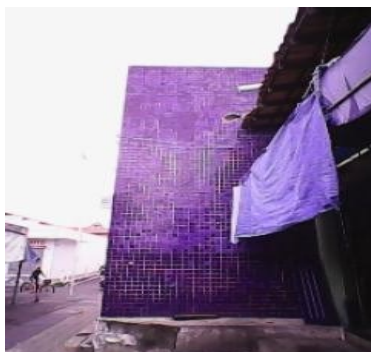
Figura 28– Fachada e Figura 29– Fachada com a Câmera Termográfica.

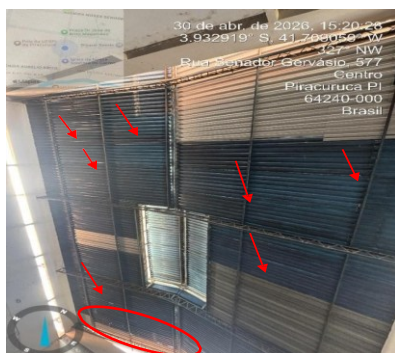
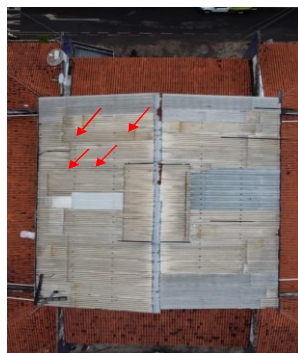
Figuras 32 e 33 – Imagens do Telhado Internas/ Imagens do Drone.

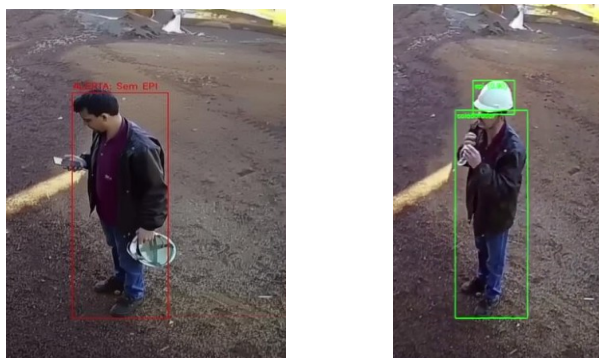
**Figura 02** – Detecção em tempo real do uso de EPI's em obra através do uso de IA.
