# Complementaridade: Arquitetura, Engenharia e Construção

MARCIA REGINA WERNER SCHNEIDER ABDALA  
(Organizadora)

# **Complementaridade: Arquitetura, Engenharia e Construção**

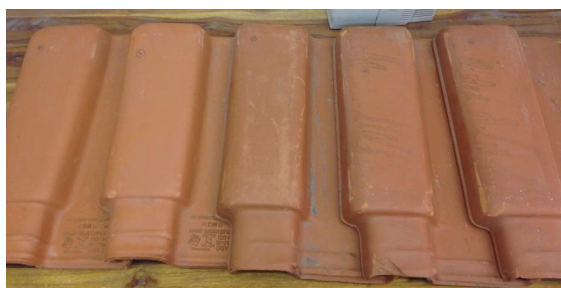
Foram selecionados cinco exemplares do modelo de telhas novas do tipo romana comumente encontradas no mercado (Figura 1) e de telhas romanas deterioradas pela ação das intempéries, que apresentavam em diferentes graus de degradação, com mais de 20 anos de uso, de forma a se obter uma representatividade do efeito da ação das intempéries (Figura 2).

Figura 1 – Telhas cerâmicas novas

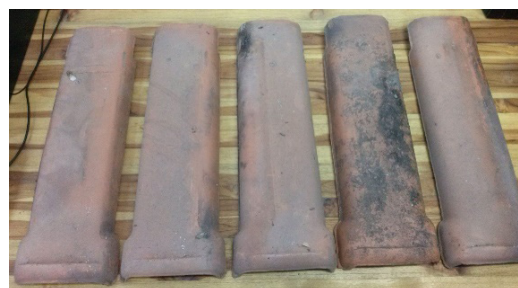
Figura 2 – Telhas cerâmicas degradadas

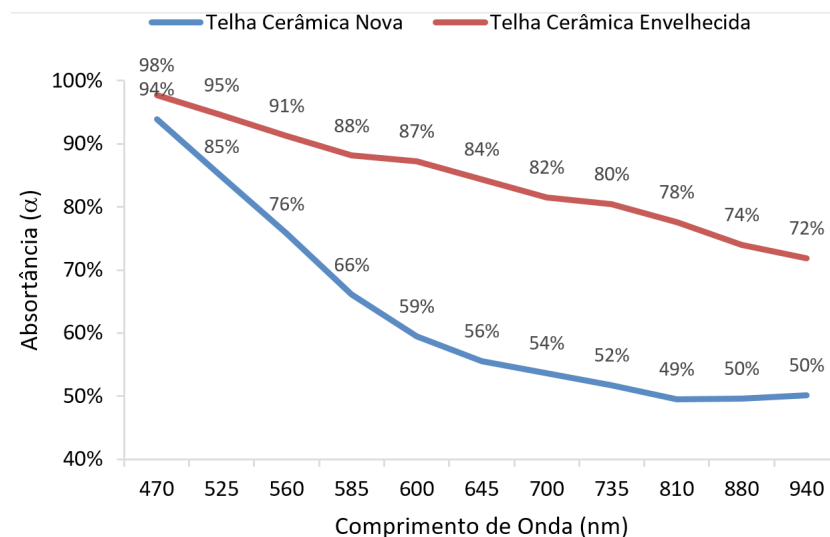
Ao se analisar a absorvância das telhas novas e deterioradas, observa-se ação das interpéries provocou elevação da absorvância em todos os comprimentos de onda pesquisados (Figura 6). As maiores elevações foram verificadas nos comprimentos de onda do laranja, vermelho, vermelho profundo e região do infravermelho (elevação média ~ 27%).

Figura 6 - Absorvâncias em porcentagens das Telhas Cerâmicas

A análise a absorvância das telhas novas e deterioradas indicou que a ação das interperies foi capaz de provocar elevação da absorvância em todos os comprimentos de onda pesquisados. Com resultado, tem-se a telha envelhecida apresentou elevação na absorvância total de 27,7% em virtude da modificação de sua cor, rugosidade e ondulação da superficial.

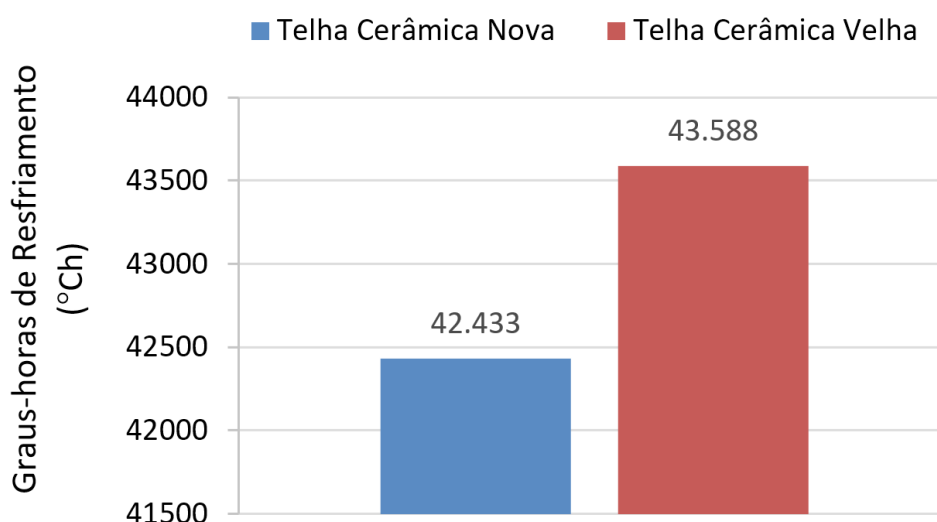
O computo dos graus-horas de resfriamento indicou que, anualmente, a habitação com telha nova e envelhecida apresentou 42.433°Ch e 43.588°Ch, respectivamente (Figura 8), o que demonstra que a deteriorização da telha ocasiona piora no desempenho térmico de 2,7% em relação à edificação com telha nova.

Apesar de ser pequena a redução, esse comportamento implica em elevação no consumo de energia para refrigeração, caso os ambientes de permanência prolongada venham a ser condicionados. Os elevados valores de graus-horas de resfriamento anual decorrem do fato da edificação ter sido modelada conforme prescrição da NBR 15575 (ABNT, 2013c) que estabelece que a edificação seja simulada na condição de ausência de ocupação, portas e janelas fechadas e ventilação natural padrão estabelecida para os ambientes (inclusive ático), ocorrendo apenas pelas frestas com 1 taxa de renovação de ar por hora.

Figura 8 - Graus-horas de resfriamento anual

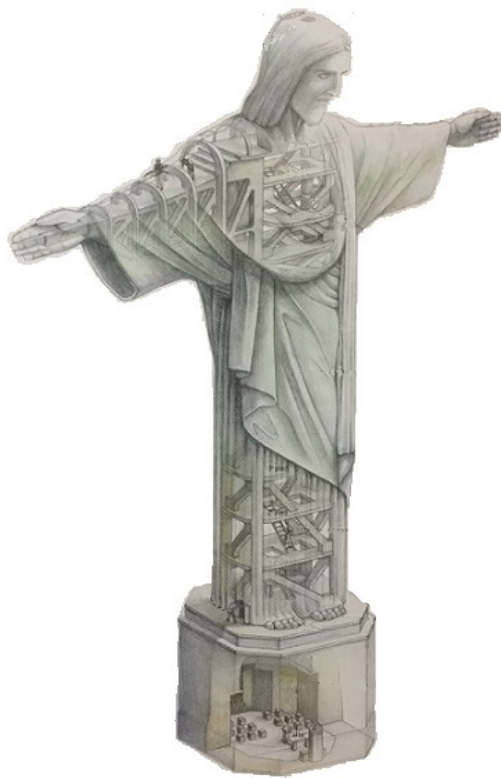
Como acabamento final da obra foi empregado mosaico de pedra sabão (tesselas) de formato triangular com as seguintes dimensões: 3cm de lado e 0,7cm de espessura e um dado curioso é que esta escolha foi inspirada numa fonte do *Champs Elysée*.(COSTA, 1931,P.17 ).

Figura 03: Detalhe construtivo do monumento.

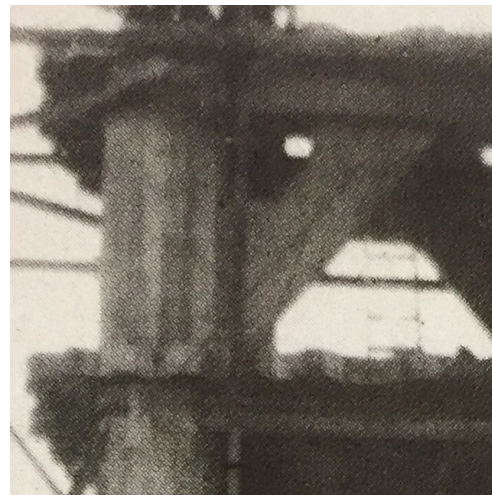
Desse modo, cada platô recebeu um desenho de perfil diferenciado e entre eles foram colocados os gabaritos em vergalhões horizontais com cerca de 70 cm de distância que amarrados com a ferragem vertical formam a malhada estrutura externa do monumento.

Figura 6 e 7: Construção do Cristo e detalhe do perfil dos platôs.

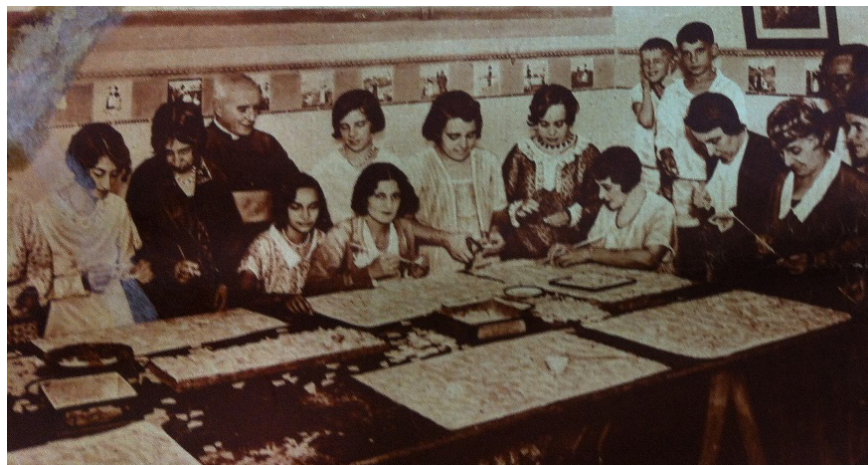
Figura 9: Montagem das placas de mosaico em pedra-sabão.

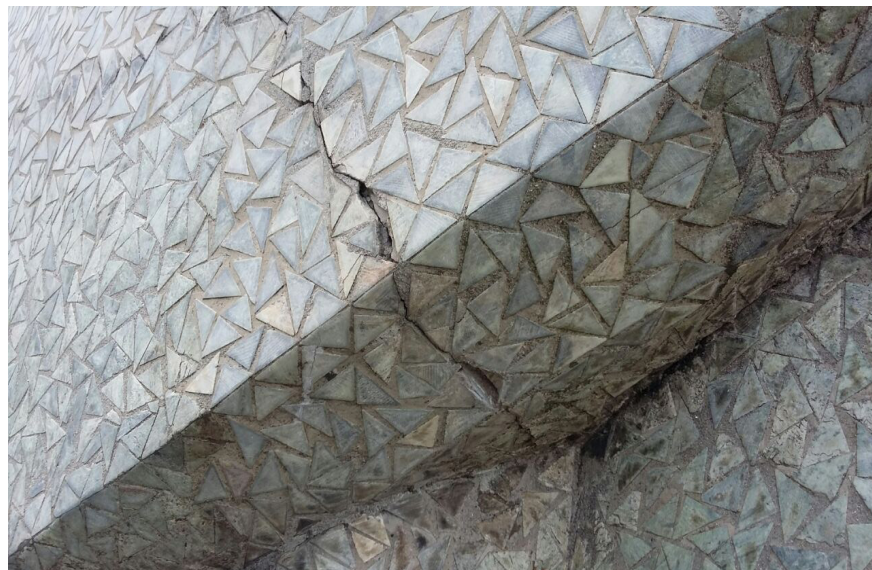
Figura 18: Detalhe do dano.  
Foto Cristina Ventura, abril de 2017

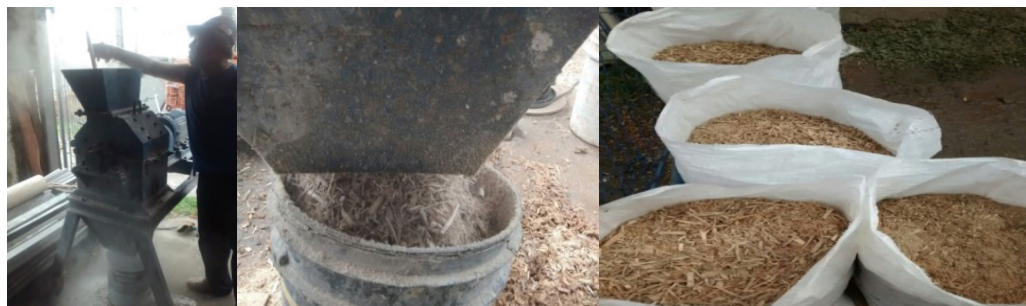
Figura 1: Procedimento de moagem de resíduos

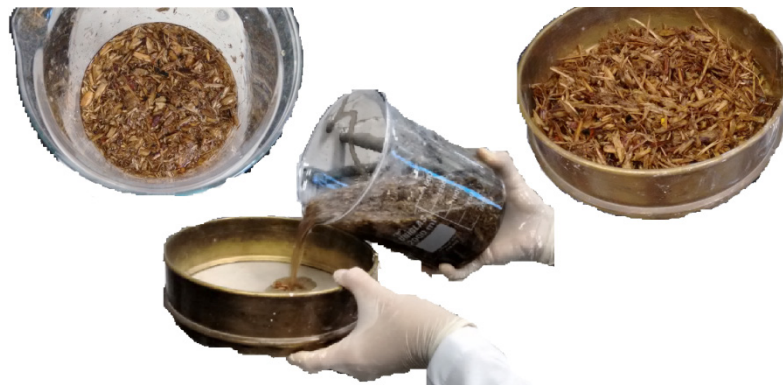
Figura 3: Procedimento de saturação da madeira

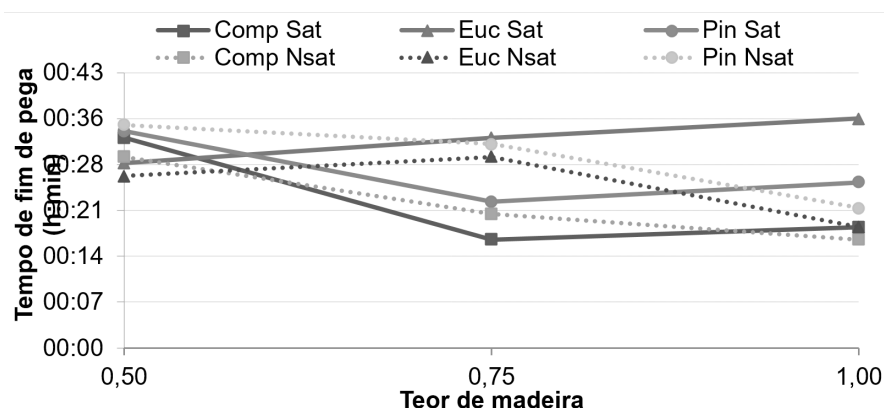
Figura 6: Comparativo do fim de pega para as diferentes dosagens

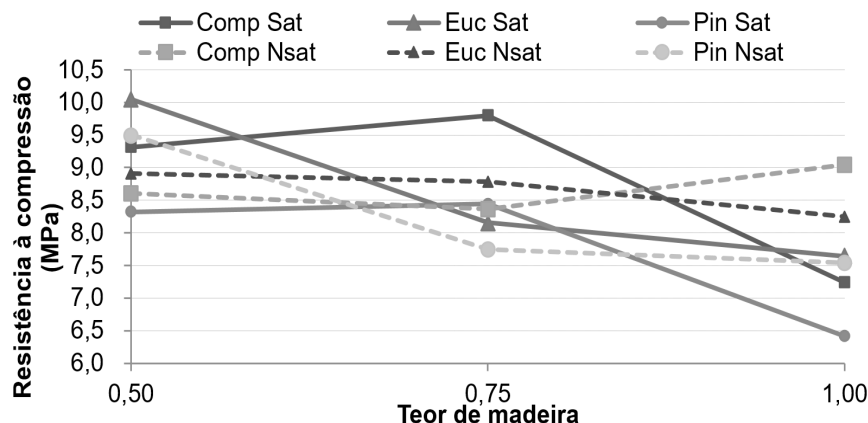
Figura 8: Comparativo da resistência à compressão para as diferentes dosagens

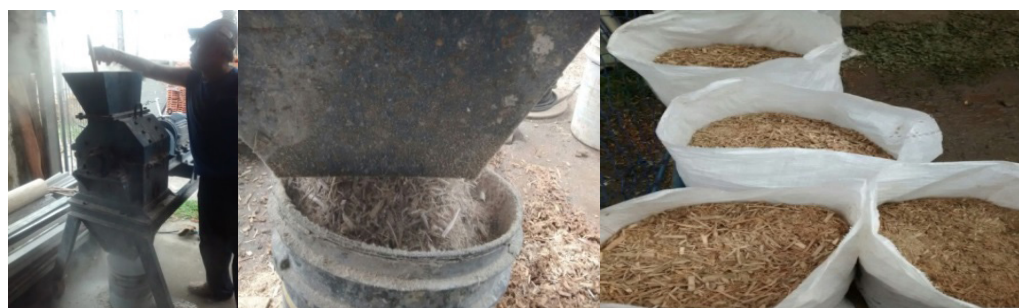
Figura 1: Procedimento de moagem de resíduos

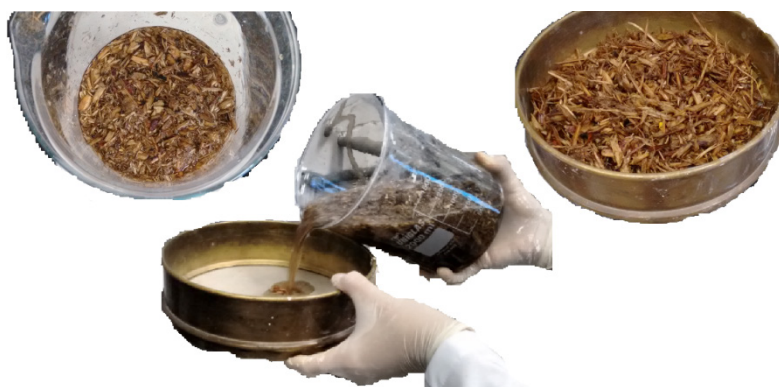
Figura 3: Procedimento de saturação da madeira

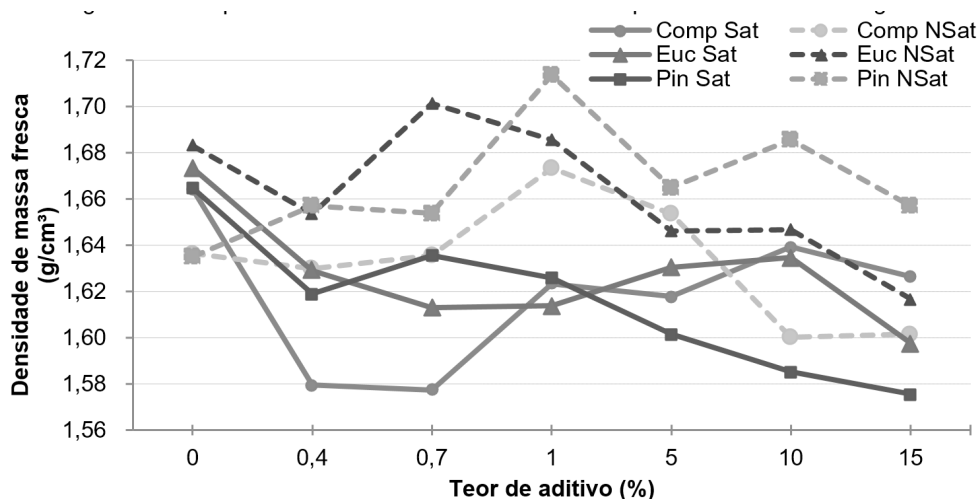
Figura 4 – Comparativo da densidade de massa fresca para as diferentes dosagens

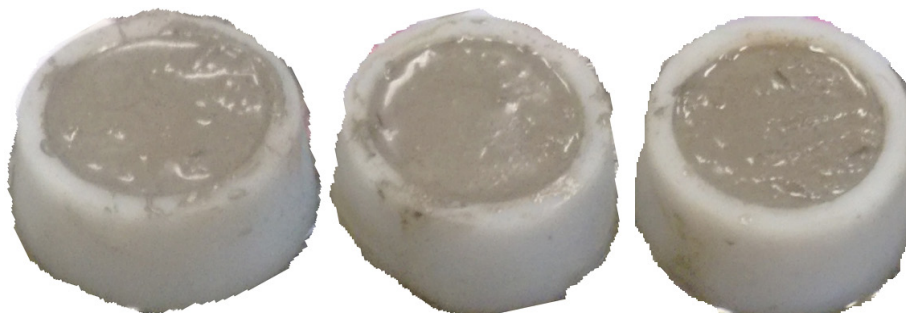
Figura 6 – Exsudação dos compósitos dosados com o aditivo I (compensado, eucalipto e pinus)

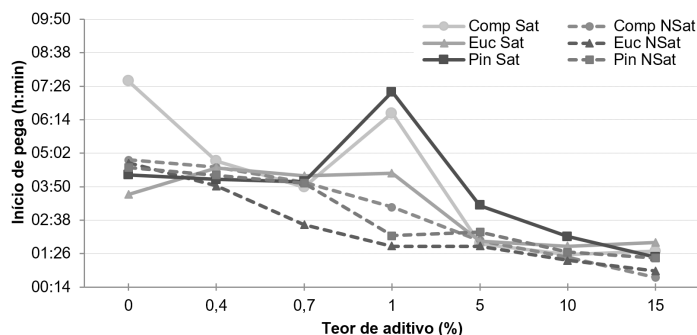
Figura 7 – Comparativo do início de pega para as diferentes dosagens
