SEGURANÇA DO TRABALHO NA CONSTRUÇÃO CIVIL

aplicação da NR-35 em canteiro de obra

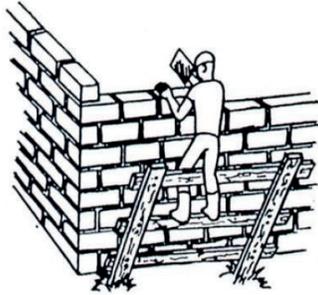
Figura 2.5 - Causa de acidente, improvisos

- utilização imprópria de equipamentos, improvisos podem gerar grandes transtornos e graves acidentes. Como ilustra a Figura 2.5;

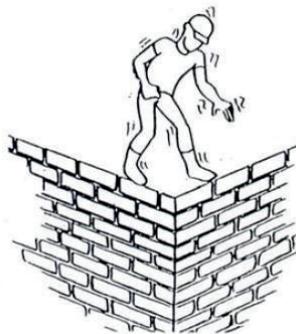
Figura 2.7 - Causa de acidente, problemas de saúde

- trabalhador que não passa por avaliações médicas rigorosas para trabalhos em altura poderá sofrer consequências sérias de saúde, Figura 2.7.

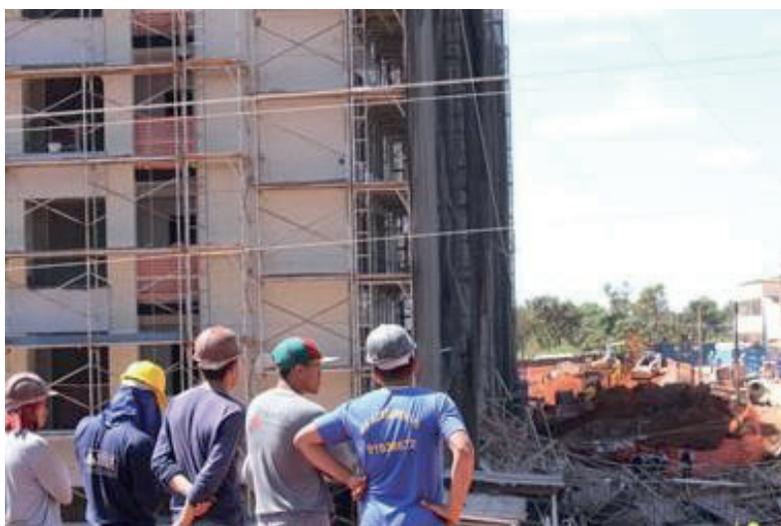
Figura 2.8 - Acidente ocorrido na queda de um andaime

No dia 30 de Abril de 2013, ocorreu um acidente em uma obra realizada no setor Noroeste em Brasília, conforme visto na Figura 2.8. De acordo com o Globo (2013), cinco trabalhadores sofreram um acidente de trabalho que poderia ser evitado, sendo que um trabalhador veio a óbito no local e quatro ficaram feridos com a queda de um andaime posicionado a 18,0 m de altura.

De acordo com a construtora responsável pela obra, o andaime foi montado por uma empresa habilitada e os trabalhadores estavam com equipamentos de segurança.

Mesmo sem o laudo de a perícia ter sido concluído, podem-se observar as falhas ocorridas e que não foram usados todos os sistemas de proteção e prevenção adequados para o serviço. Conforme investigações, o andaime estaria mal fixado, o cinto de segurança utilizado pelo trabalhador não estava fixado de forma independente ao andaime, e quando se tem um andaime em funcionamento não se pode ter ninguém embaixo do mesmo. O local abaixo do andaime precisa estar bem sinalizado, isso evitaria a morte do trabalhador e o acidente com os demais afetados.

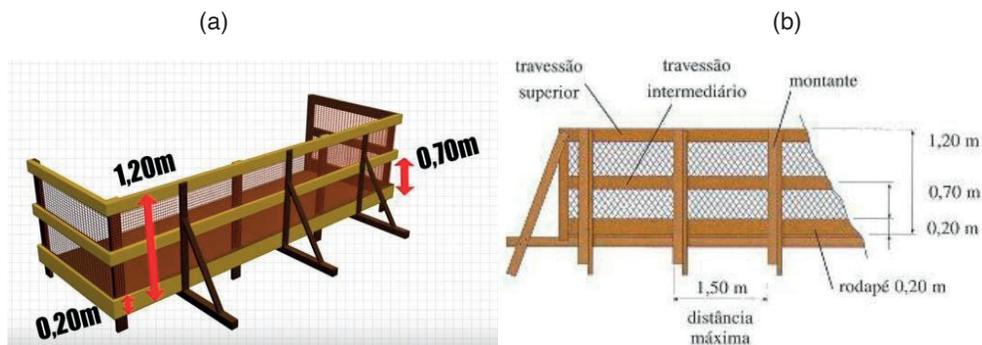
Figura 2.9 - Sistema guarda-corpo e rodapé. (a) Como o sistema guarda-corpo e rodapé deve ser e (b) Dimensões e descrições do sistema guarda-corpo e rodapé

pelos lados expostos das áreas de trabalho, como por exemplo, andaimes, passarelas, plataformas, escadarias e ao redor de aberturas em pisos ou paredes, para dificultar a queda de pessoas e materiais. Este sistema deverá ter duas barras de proteção com rodapé e tela de segurança, a estrutura precisa estar bem presa à superfície. O sistema precisa ter no mínimo 1,20 m de altura, com travessão intermediário de 0,70 m de altura e com um rodapé de no mínimo 0,20 m de altura, conforme ilustra a Figura 2.9b (BRASIL, 2016).

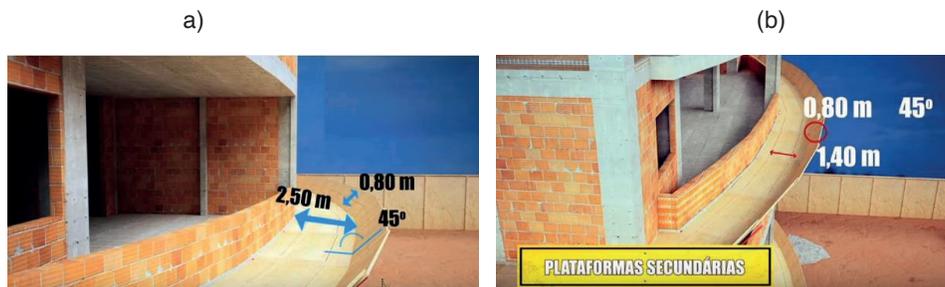
Figura 2.10 - Plataformas de proteção. (a) Plataforma principal e (b) Plataforma secundária

Nas construções com mais de quatro pavimentos é indispensável a plataforma principal de proteção, Figura 2.10a, a mesma deve ser instalada em balanço ou apoiada colocando nas suas extremidades telas de proteção fixada ao redor da primeira laje e ter no mínimo a um pé direito acima do nível do terreno, começando a instalação da plataforma após a concretagem. A plataforma principal só poderá ser retirada quando o revestimento externo do prédio estiver concluído. Conforme a NR18 as plataformas secundárias devem ser instaladas a cada três lajes, Figura 2.10b. (FUNDACENTRO, 2003).

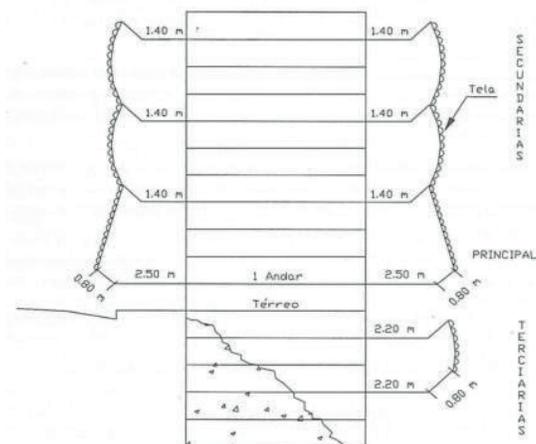
Figura 2.11 - Plataforma de proteção com pavimento no subsolo

As plataformas terciárias, Figura 2.11, deverão ser instaladas a partir do subsolo de duas em duas lajes. As plataformas secundárias e terciárias só poderão ser retiradas quando a vedação da periferia estiver pronta até a plataforma de cima. É importante proteger tudo que está à volta da obra com telas de proteção, devendo ser fixada de plataforma a plataforma (FUNDACENTRO, 2003).

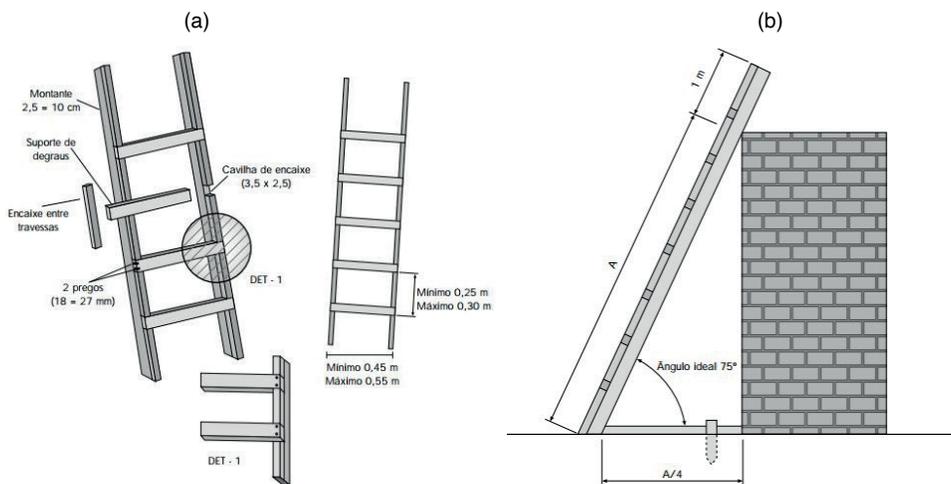
Figura 2.12– Escadas de mão. (a) especificações da escada de mão e (b) posição correta da escada de mão.

apoio da escada com a parede é de 75 graus, devendo ultrapassar 1 m do apoio, conforme a Figura 2.12b (FUNDACENTRO, 2002).

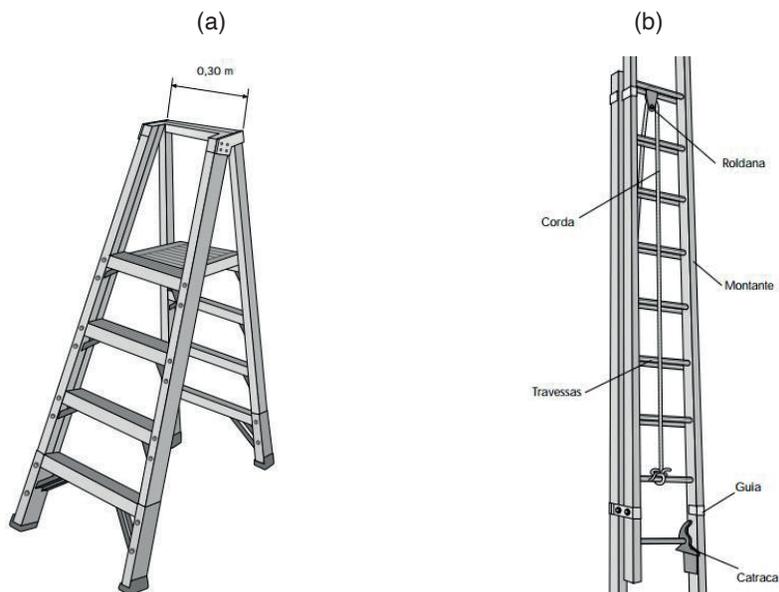
Figura 2.13 - Escadas dupla (a) especificação da cada dupla e (b) escada extensível

As escadas duplas, Figura 2.13a, são escadas aplicadas em serviços de pequeno porte. As escadas extensíveis, Figura 2.13b, são aplicadas em serviços de pequeno porte, possuem duas seções.

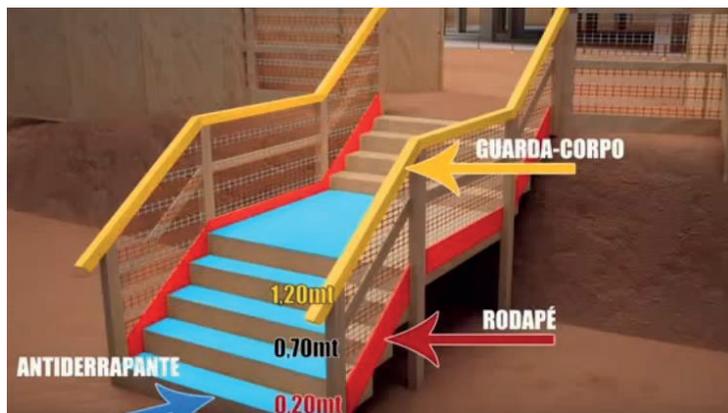
Figura 2.14 - Escada de uso coletivo

As escadas de uso coletivo precisam de guarda-corpo com altura de 1,20 m, travessão de 0,70 m de altura, rodapé com 0,20 m de altura e sistema antiderrapante, conforme a Figura 2.14 (BRASIL, 2015b).

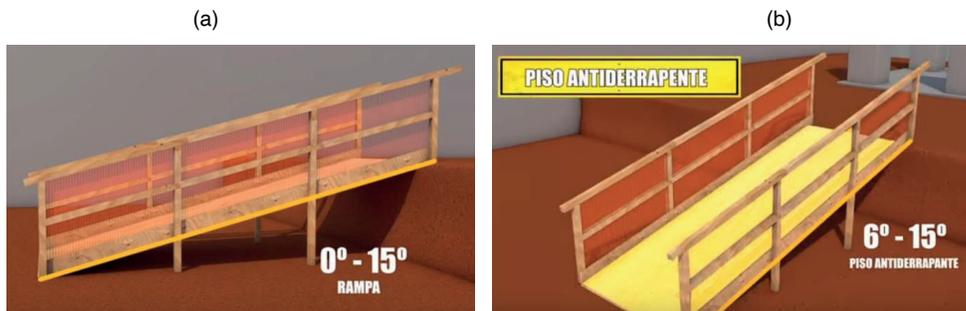
Figura 2.15 - Rampa com ângulo. (a) ângulo de inclinação de 0° a 15°. (b) ângulo de inclinação de 6° a 15°

As rampas são feitas quando há necessidade de um plano inclinado formando com a horizontal, ângulos de zero a quinze graus, Figura 2.15a, se o ângulo for de seis a quinze graus precisa-se de um piso antiderrapante, Figura 2.15b (BRASIL, 2015b).

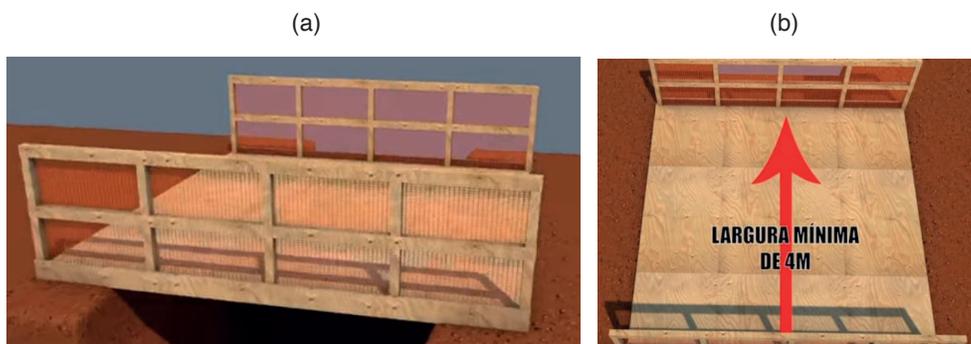
Figura 2.16 - Passarela. (a) vista lateral da passarela e (b) Passarela de veículos

As passarelas, Figura 2.16a, transportam materiais, pessoas ou veículos sobre uma horizontal sem inclinação (zero graus). Para passarelas de veículos a largura mínima deve ser de 4 m, como ilustra a Figura 2.16b.

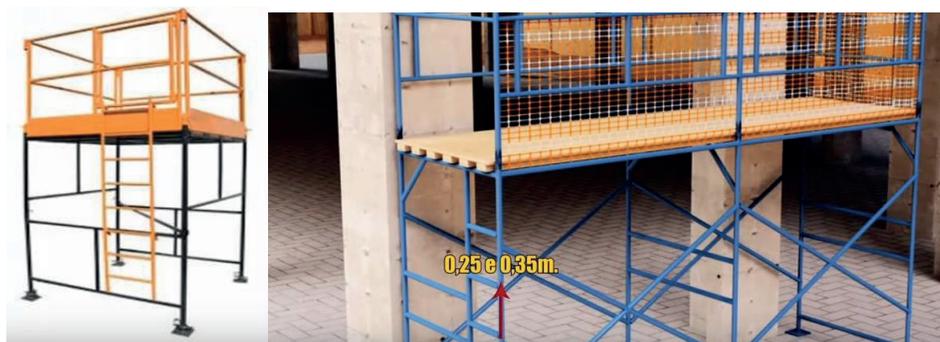
Figura 2.17 - Andaimes simplesmente apoiados

São andaimes, Figura 2.17, que têm sua estrutura apoiada em uma superfície e são independentes do local que será feito o serviço, as estruturas possuem seu montante, a estrutura vertical, apoiada em sapatas sobre terra firme e nivelada. Os pranchões devem ser apoiados, no mínimo, com duas travessas de 0,10 m de sobra nas extremidades (SESI, 2013d).

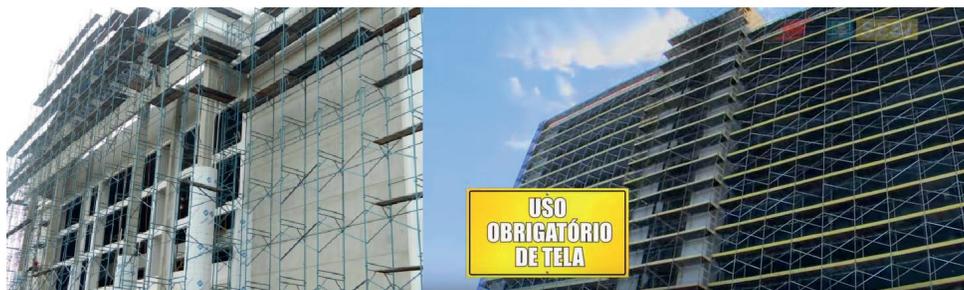
Figura 2.18 - Andaimes fachadeiro

Os andaimes são montados, Figura 2.18, como formas de encaixe, geralmente são utilizados para fachadas. Neste andaime é obrigatório o uso de telas devendo o mesmo ser amarrado à construção e possuir sistema de guarda-corpo e rodapé. Sua carga deve ser distribuída por igual em todo o sistema do andaime, permitindo o acesso livre e contínuo de pessoas e de materiais (BRASIL, 2015b).

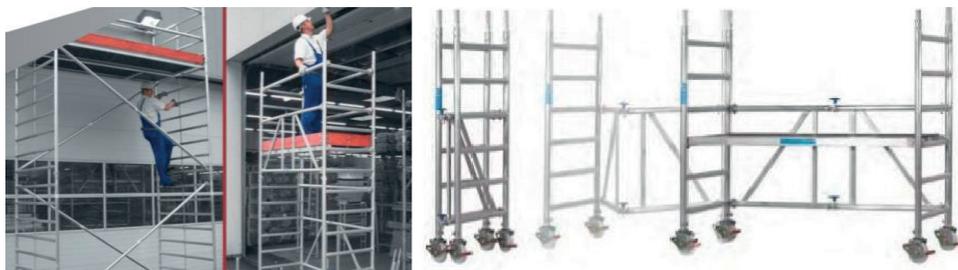
Figura 2.19 - Andaime móvel

Os andaimes móveis, Figura 2.19, como o próprio nome diz são andaimes que se movem sobre o apoio de rodas, sendo usados em superfície plana e nivelados para o seu deslocamento correto. Esse tipo de andaime também deverá ser composto por sistema de GCR e escada (BRASIL, 2015b).

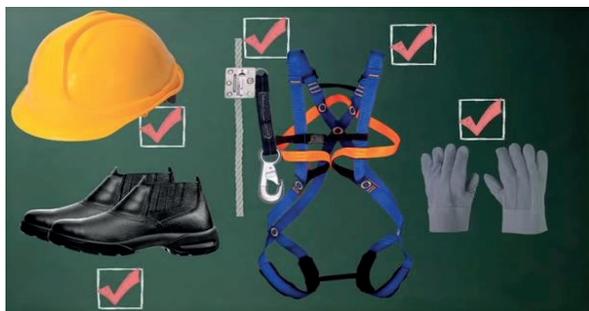
Figura 2.21 - Equipamentos de proteção

O capacete, o calçado de segurança e a luva de raspa de couro são obrigatórios para os trabalhadores. Quando o trabalhador estiver a mais de dois metros de altura precisa ser utilizado o cinto tipo paraquedista e trava-queda fixado com o talabarte em cabo de segurança independente, conforme Figura 2.21.

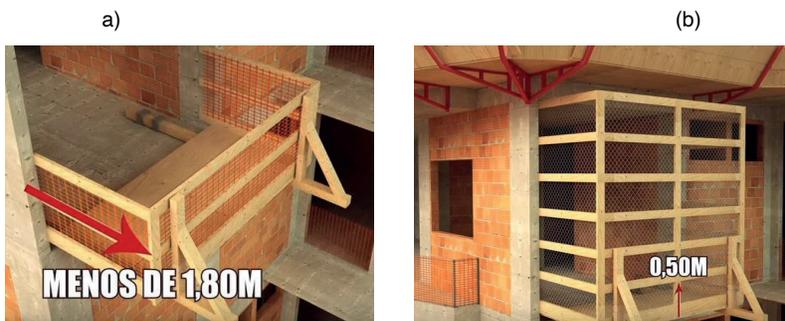
Figura 2.22 - Andaime em balanço reforçado com mão francesa. (a) Menos de 1,90m do prumo da edificação e (b) travessão superior menor que 0,5m

A instalação deverá ser feita com menos de 1,80 m de prumo da edificação, tendo sempre o sistema de GCR e reforçado com mão francesa, Figura 2.22a. Quando a altura de 1,20 m não for suficiente para garantir a segurança pode-se erguer a estrutura do travessão superior, contando que a distância entre o travessão e o rodapé não seja superior a 0,50 m, Figura 2.22b.

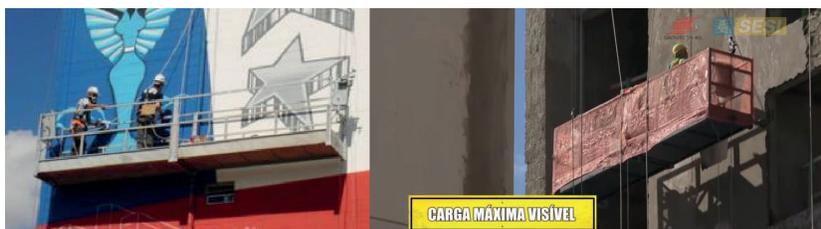
Figura 2.23 - Andaime suspenso

O andaime suspenso, Figura 2.23, também conhecido como balancim, são estruturas elevadas e erguidas verticalmente através de guinchos e por meio de cabos de aço. Esse equipamento é operado por manivelas, operação esta tendo que ser feita de maneira sincronizada na subida e descida, evitando assim acidentes. O andaime deverá ser checado diariamente antes dos serviços (BRASIL, 2015b).

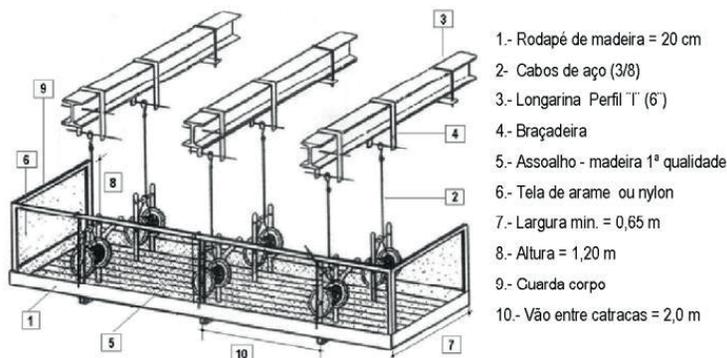
Figura 2.24 - Estrutura de andaime suspenso

O andaime suspenso é aplicado, em geral, nas pinturas e revestimentos de fachadas, manutenções, montagem de estruturas e reformas. A estrutura do andaime pode ter 8,0 m de comprimento com uma largura mínima de 0,65 m de largura, a seguir, na Figura 2.24, pode-se observar a estrutura de um andaime suspenso.

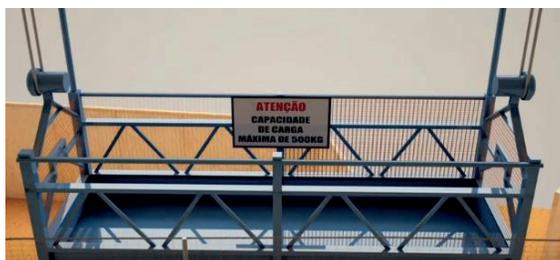
Figura 2.25 - Andaime suspenso motorizado

O andaime suspenso motorizado, Figura 2.25, também conhecido por balancim elétrico, aumenta a produção do serviço, pois não há necessidade do esforço manual dos trabalhadores para movimentar verticalmente os andaimes. Estes andaimes podem ser do tipo pesado para serviços de pedreiro, ou leve para serviços de reparo, pintura ou manutenção. A plataforma, roda de apoio, cabo de sustentação e motores fazem parte da estrutura do andaime, o tamanho e a potência variam de acordo com a obra (SESI, 2013g).

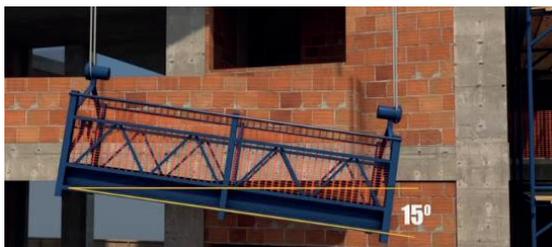
Figura 2.26 - Inclinação de um andaime suspenso motorizado

Os motores dos andaimes possuem dispositivo automático e de emergência, o mesmo mantém a plataforma de trabalho parada caso ocorra alguma pane elétrica. Sempre que a inclinação atingir 15°, Figura 2.26, o andaime para automaticamente de se movimentar, por isso a importância de manter a plataforma sempre nivelada (SESI, 2013g).

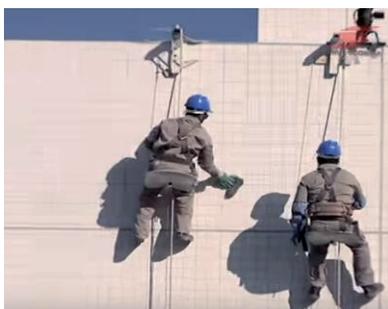
Figura 2.27 - Cadeira suspensa

A cadeira suspensa, Figura 2.27, é usada caso os andaimes não sejam a melhor opção para a execução do serviço. É obrigatório colocar o CNPJ e a razão social do fabricante na cadeira (BRASIL, 2015b).

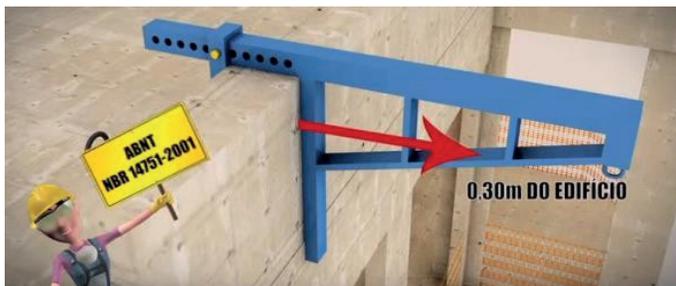
Figura 2.29 - Dispositivo espaçador

O dispositivo espaçador, Figura 2.29, é instalado no último andar, deixando a cadeira a 0,30 m do edifício, garantindo assim, a movimentação do topo ao solo (BRASIL, 2015b).

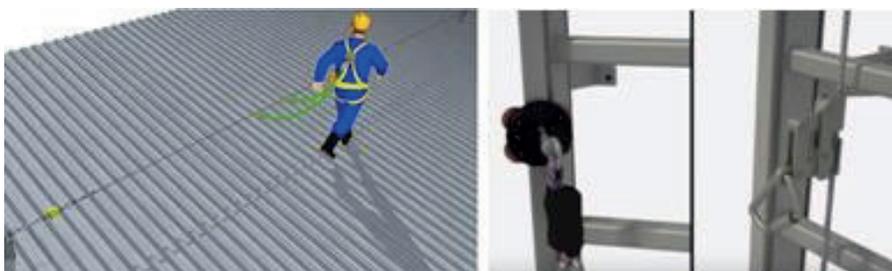
Figura 2.30 - Linha de vida vertical

As linhas de vida poderão ser instaladas verticalmente ou horizontalmente, as mesmas são ancoradas nos EPIs. A linha de vida instalada verticalmente, Figura 2.36, permite o deslocamento seguro do trabalhador e é utilizada individualmente, por outro lado a instalada horizontalmente permite a movimentação horizontal do trabalhador ao longo da obra, com uma carga mínima exigida em qualquer ponto de 1500 Kg (EQUEDA, 2013).

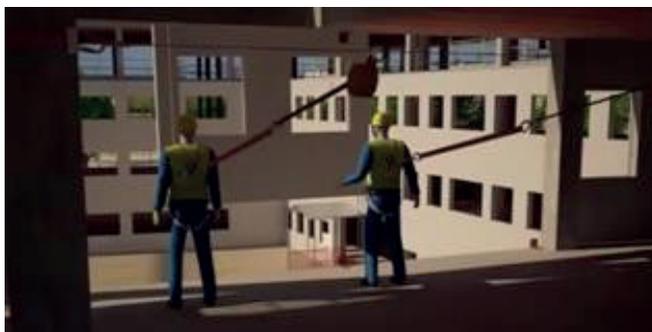
Figura 2.31 - Linha de vida móvel

- móveis: são montadas na obra, utilizadas pelos trabalhadores e desmontadas de acordo com a necessidade da fase da obra, conforme Figura 2.37.

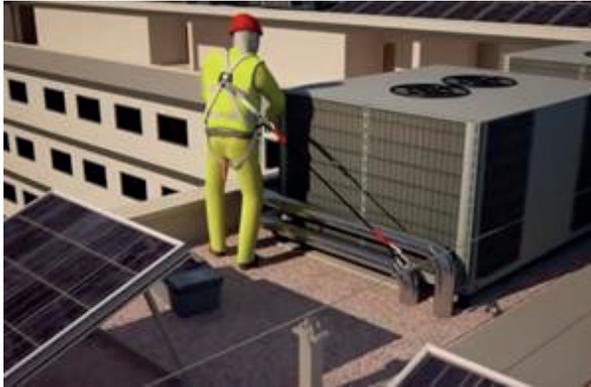
Figura 2.32 - Linha de vida fixa

- fixas: são aquelas que permanecem fixas durante toda a construção, conforme ilustra a Figura 2.38.

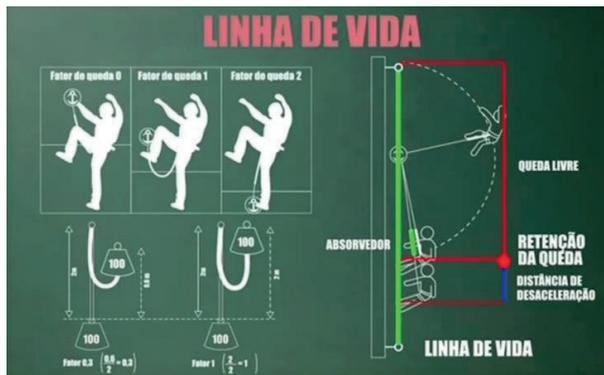
Figura 2.33 - Cálculo para linha de vida

Será necessário o conhecimento de alguns termos utilizados para que se possa analisar o sistema de proteção contra quedas, como por exemplo, na queda livre é calculada a distância em que o trabalhador começa a cair até o momento que se inicia a retenção da queda, a distância de desaceleração é a distância máxima que o absorvedor vai se estender após a queda. Com esse cálculo, a linha de vida, Figura 2.39, protege o trabalhador se o mesmo errar o passo e sofrer uma queda (SESI, 2013h).

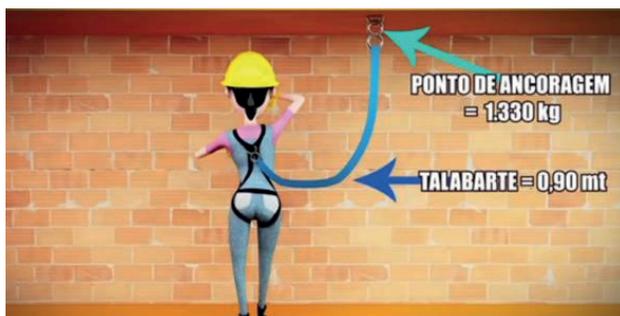
Figura 2.34 – Sistema de retenção com talabarte e ponto de ancoragem

Sempre que possível, o trabalhador posicionado deverá ter uma combinação com sistema de retenção, Figura 2.40, e o talabarte precisa ter no máximo 0,90 m. O ponto de ancoragem deverá carregar 1330 Kg (SESI, 2013h).

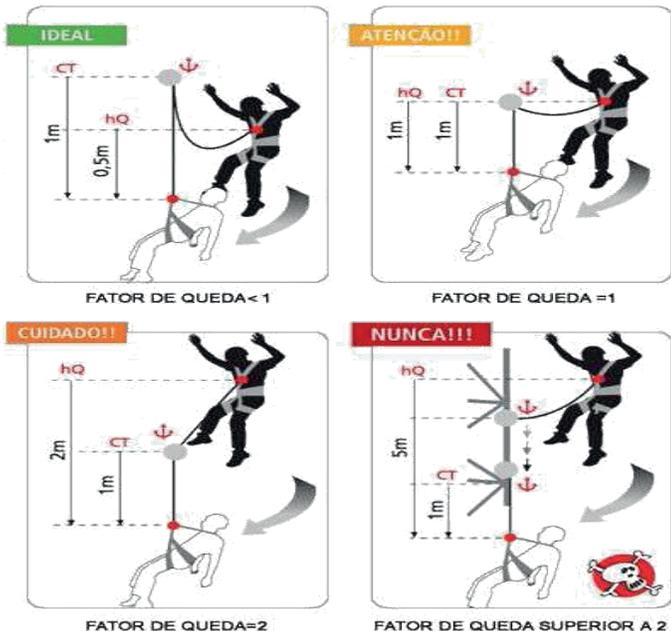
Figura 2.35 – Fatores de queda

Para uma maior segurança do trabalhador o ideal é que o fator de queda seja menor que 1, ou seja, que a fixação do talabarte fique acima da cintura do trabalhador, com isso o impacto da queda será o menor possível. A NR 35 estabelece obrigatoriedade do absorvedor de energia quando existir um fator de queda maior que 1 ou o comprimento do talabarte for maior que 0,90 m. O absorvedor desacelera a queda, pois existe uma amarração na parte superior do talabarte que no momento da queda este irá se soltar aos poucos causando menos impacto, conforme Figura 2.41 (SILVA, 2012).

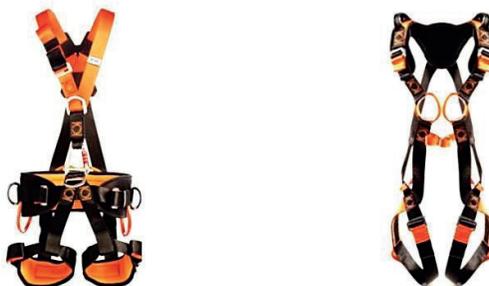
Figura 2.36 - Cinto de segurança tipo paraquedista

Para serviços em altura é obrigatório o uso do cinto de segurança tipo paraquedista, conforme a Figura 2.30, este deverá ter pontos de fixação acima da linha da cintura, contendo no equipamento o CA e o selo do INMETRO, ter dispositivo trava-quedas e estar ligado ao cabo de segurança. Este equipamento poderá ser utilizado para duas finalidades, suspensão e risco de queda.

Antes da utilização é essencial que se faça a inspeção visual, verificar as fitas, os acessórios metálicos, contaminação química, costuras, armazenamento e qualquer dano visivelmente detectável. A durabilidade do equipamento depende da frequência de uso e dos procedimentos adequados de conservação e limpeza, por isso a importância de limpar o equipamento periodicamente com água e sabão neutro e deixar secar na sombra em local arejado.

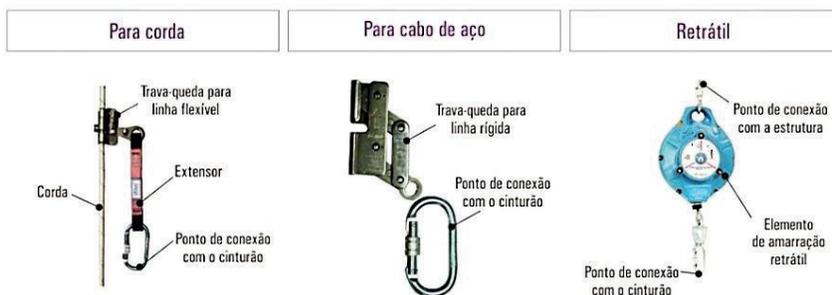
Figura 2.37 - Sistema trava - quedas

O sistema trava-quedas, Figura 2.31, acompanha o trabalhador durante a subida e descida, permite a movimentação horizontal e vertical do trabalhador impedindo a queda. Esse bloqueio é feito de maneira automática caso ocorra algum acidente de queda.

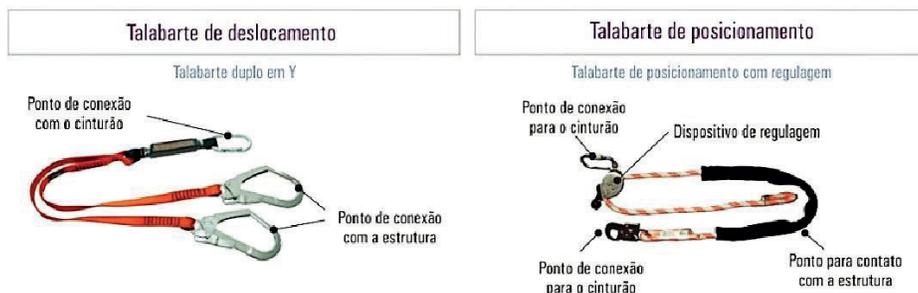
Figura 2.38 - Talabarte

O Talabarte, Figura 2.32, é utilizado juntamente com o cinto e encaixado acima da linha da cintura, é ajustado de forma a impedir o trabalhador de cair ou colidir. O amortecedor é usado quando o comprimento do talabarte for superior a 0,90 m ou se o fator de queda for superior a 1 (um).

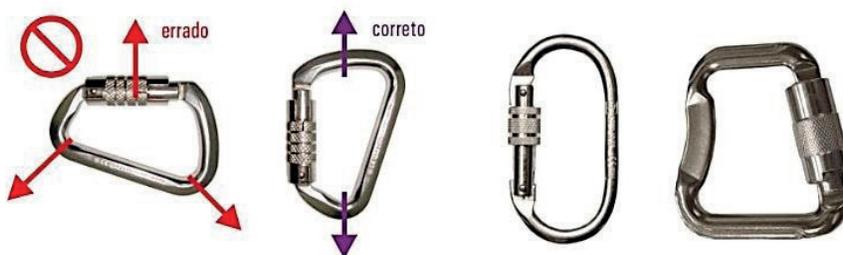
Figura 2.40 - Conectores

Para a utilização desses conectores, a posição deverá ser considerada no sentido da tração longitudinal. E o modelo a ser escolhido deverá ser de acordo com as recomendações dos equipamentos utilizados.

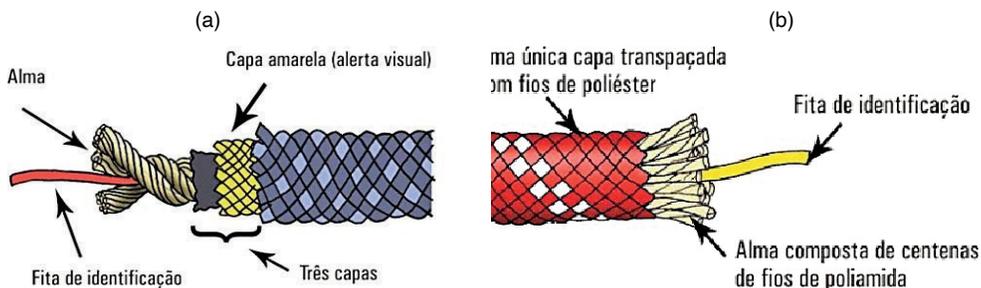
Figura 2.41 - Cordas de segurança. (a) Corda de segurança normal. (b) Corda de segurança com tecnologia Kernmantle padrão internacional.

As cordas são constituídas pela alma, fita de identificação e capas trançadas, conforme a Figura 2.35a. Existe uma corda com padrão Internacional, chamada Kernmantle, Figura 2.35b, esta distribui as cargas de forma diferente, aumenta a quantidade de fios de alma e possui uma única capa.

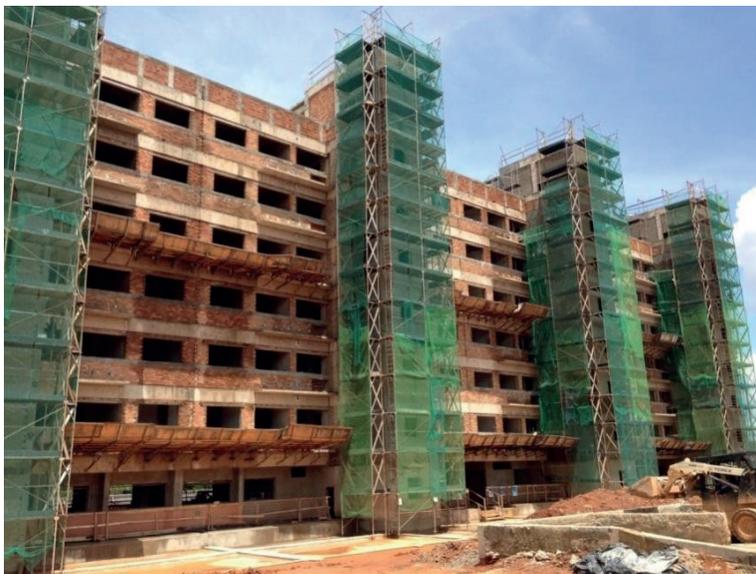
Figura 3.1 – Obra em estudo

Cada edifício possui área construída de 14.000 m² divididos em 6 (seis) pavimentos mais 2 (dois) andares de garagem e um andar de casa de máquinas e caixa d'água, com a finalidade de servir de moradia funcional para o Exército Brasileiro. A obra em questão é uma obra de grande porte e encontra-se na fase de acabamento, porém o presente estudo se deu durante uma grande parte da fase evolutiva da obra, conforme Figura 3.1. É importante ressaltar que toda e qualquer obra, em qualquer estágio, deve cumprir aos requisitos dispostos na NR-18 e NR-35. Atualmente encontram-se trabalhando no canteiro de obra em torno de 270 (duzentos e setenta) funcionários, número que varia de acordo

com o serviço que está sendo executado.

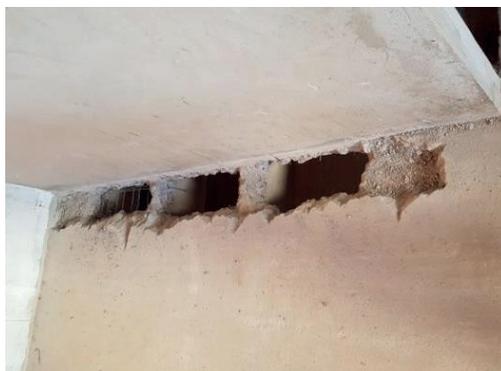
Figura 4.1 - Abertura no piso

A menor nota (0) compete ao item relacionado a proteção contra quedas em altura, em especial sobre aberturas no piso conforme Figura 4.1, indicando que ainda há necessidade de melhorias nesse setor, principalmente levando em consideração que uma das principais causas de acidente dentro do âmbito de trabalho na construção é a queda em altura.

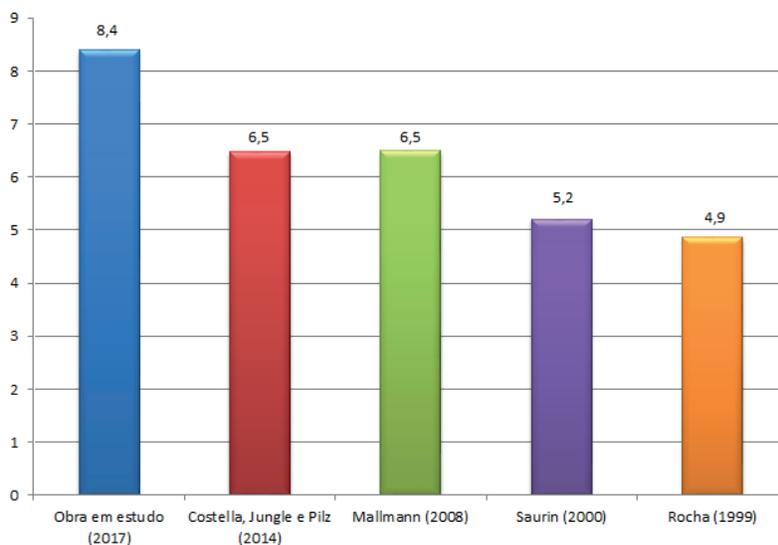
Figura 4.2 - Gráfico da comparação de estudos sobre a NR-18

(2000), por Mallmann (2008) e por Alvarenga (2009), com os itens do escopo desta pesquisa, com a finalidade de reconhecer os avanços obtidos ao longo dos anos, conforme Figura 4.2.

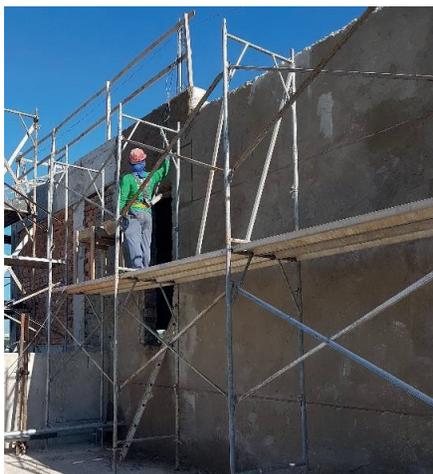
Figura 4.3 - Utilização do cinto tipo paraquedista

equipamentos estão disponíveis, é muito importante averiguar a qualidade dos mesmos. Como a empresa cumpriu com a maioria dos requisitos impostos na norma referente a este item, o resultado adquirido foi uma média muito positiva, destacando a importância da utilização, qualificação e fiscalização quanto ao uso de equipamentos de proteção. A Figura 4.3 apresenta um exemplo onde os funcionários estão utilizando os equipamentos necessários para a execução do trabalho em segurança e sob a supervisão de outro funcionário.

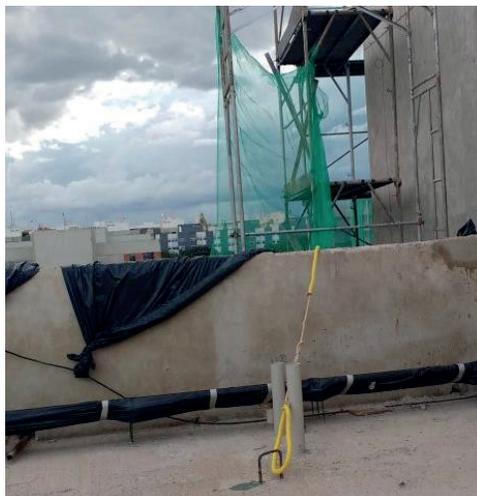
Figura 4.4 - Sistema de ancoragem

O item Sistema de Ancoragem também recebeu uma avaliação positiva quando se tira a média das notas determinadas pelos subitens. Verificou-se que os pontos de ancoragem estavam dispostos de modo a atender todo o perímetro da edificação e esses pontos são construídos de material resistentes às intempéries conforme Figura 4.4. Vale ressaltar que o sistema de ancoragem deve ser instalado por profissionais capacitados e devem ser fiscalizados periodicamente conforme regulamentação da NR-35. Os trabalhos em altura necessitam de sistemas e equipamentos que auxiliem o trabalhador durante a execução das atividades, por isso é importante que os responsáveis pela obra façam o controle de qualidade desses equipamentos e tenham muito cuidado na instalação dos mesmos para que não sejam ocasionados acidentes por falhas envolvendo estes equipamentos.

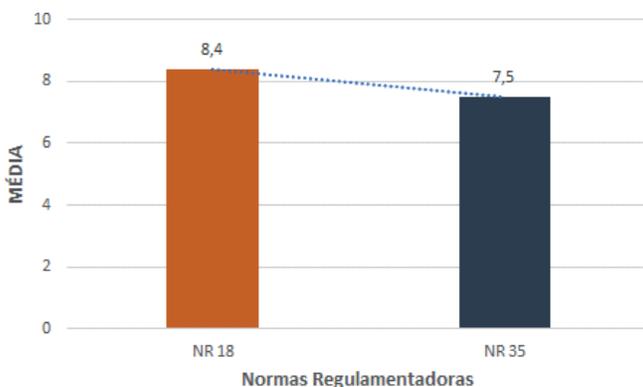
Figura 4.5 - Gráfico da comparação entre resultados NR-18 e NR-35

Quando comparam-se as médias resultantes das listas de verificação aplicadas na obra, conforme Figura 4.5, verifica-se que a obra avaliada apresentou um decaimento de 9% tomando como referência o cumprimento da NR-18 em comparação com o da NR-35.
