ELABORAÇÃO DE DIAGNÓSTICOS PATOLÓGICOS EM ESTRUTURAS DE CONCRETO

**Elaboração de diagnósticos
patológicos em estruturas
de concreto**

ABSTRACT: This research seeks to collaborate with the development in the area of commercial buildings in the Federal District. The pathological manifestations present in reinforced concrete structures are a common problem in the area of civil construction, since they can be found easily in everyday life. Therefore, a study proposed to analyze the various pathological manifestations present in the buildings and their structural performance. In this work, a visual analysis was carried out, as well as, the performance of non-destructive technological tests to identify the possible origins of existing pathological manifestations and their respective degrees of risk, thus indicating possible solutions and enabling the correlation of problems between buildings and their possible causes. It collects the data collection, it is made the analysis of results and the elaboration of comparative statistics between the diverse manifestations in order to conclude which are the most common pathologies among the four buildings and their correlations. The objective o

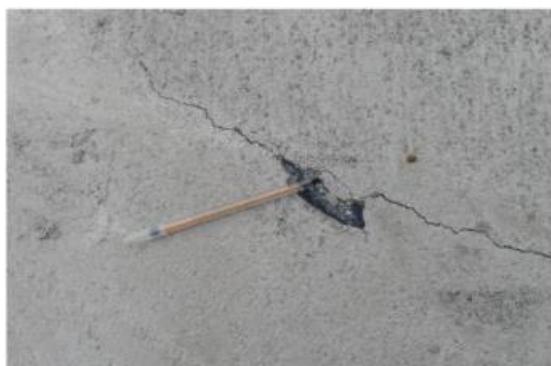
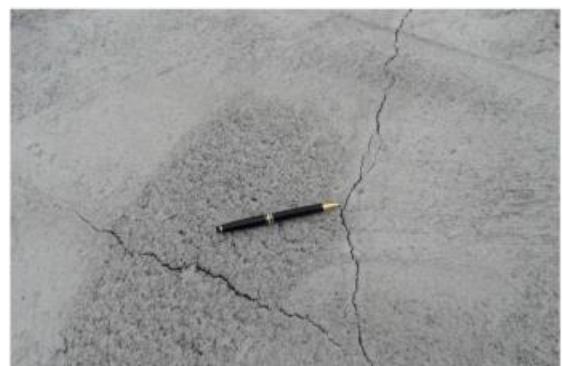
O piso da proteção mecânica da manta de impermeabilização da cobertura apresenta algumas fissuras, sem sinal de deslocamento, como mostra a Figura 6, o que deve ser pontado no presente laudo, pois havendo possibilidade de aumento dessas fissuras, a manta fica desprotegida.

Figura 6 - Trincas e Fissuras no Piso da Cobertura

Classificação: Grau de Risco Regular

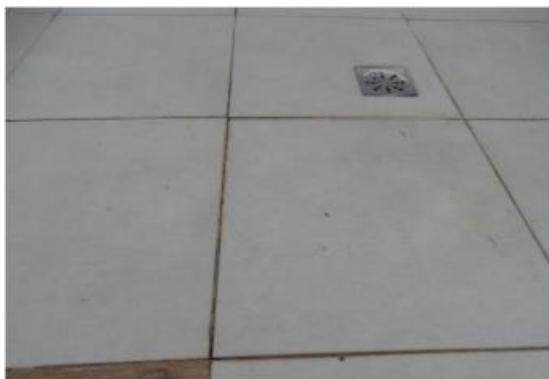
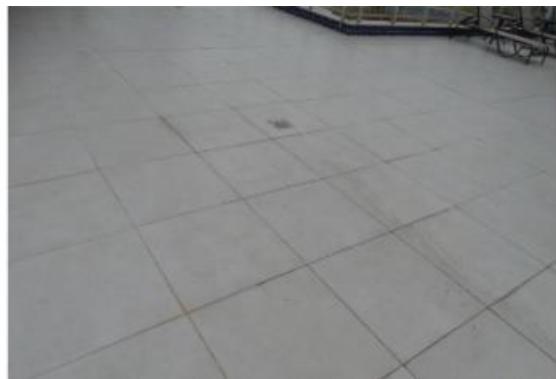
Foram identificadas regiões de desplacamento, as regiões mais sinalizadas para esta irregularidade são as ao redor dos ralos de captação (Figura 7); manchas esbranquiçadas características de eflorescência por ação de umidade (Figura 8).

Figura 7 - Desplacamento de peças cerâmicas do piso da cobertura coletiva.

Classificação: Grau de Risco Crítico

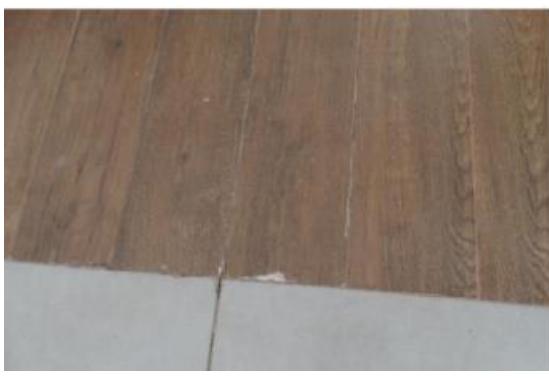
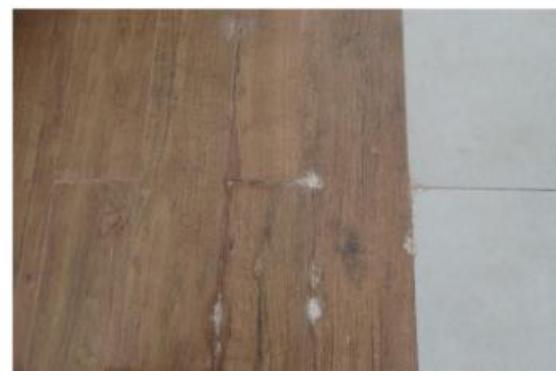
Figura 8 - Eflorescências no piso da cobertura

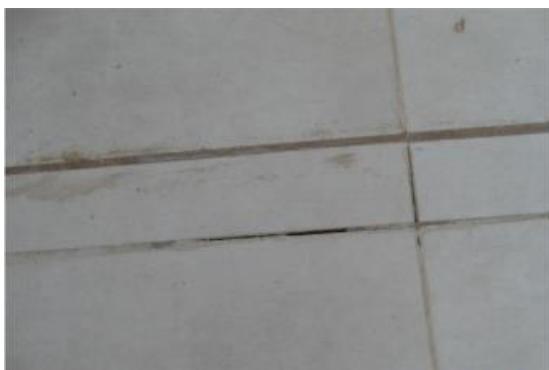
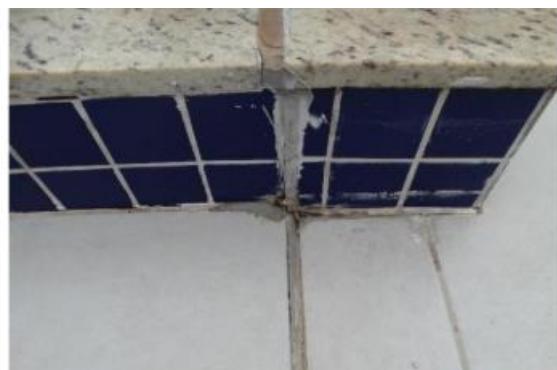
O material de preenchimento (mastique elástico) da junta de dilatação estrutural observada na área de lazer encontra-se em bom estado em toda a sua extensão horizontal (no piso) e com instalação mal-acabada ou deteriorada nas regiões de vértices que dão encontro ao piso com platibandas ou do piso com paredes (Figura 9), o que contribui para a infiltração de água e deterioração dos revestimentos.

Figura 9 - Junta de dilatação estrutural deteriorada.

Classificação: Grau de Risco Regular

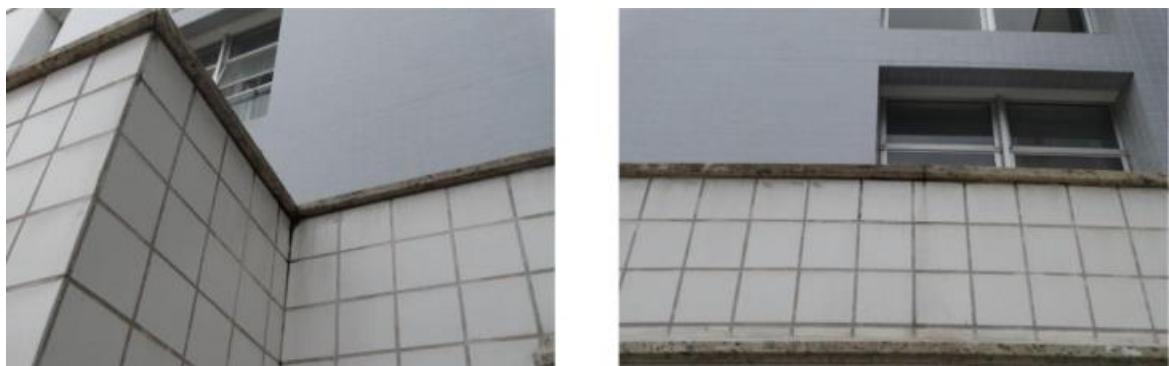
Durante a vistoria na área aberta de lazer, é possível visualizar de imediato manchas de infiltração e de sujeira, sinais de eflorescência, fissuras e trincas no rejunte das paredes das varandas dos apartamentos (Figura 10 e Figura 11).

Figura 11 - Sinais de Eflorescência.

Classificação: Grau de Risco Crítico

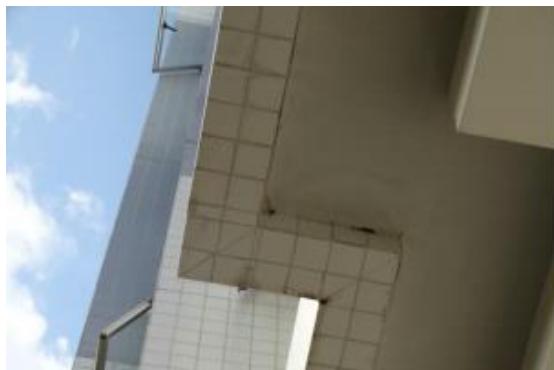
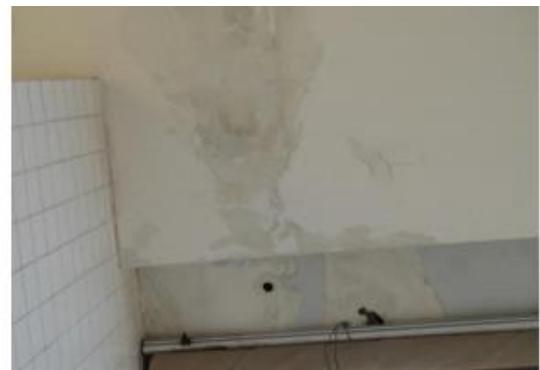
Nas Lajes de avanço observou-se manchas de umidade e sinais de descolamento na pintura dos forros de revestimento, e no revestimento cerâmico das lajes de avanço detectou-se manchas de umidade e sinais de eflorescência como pode ser visto nas figuras 15 e 16.

Figura 15 - Manchas de umidade na pintura com aberturas do forro de revestimento das lajes de avanço.

Classificação: Grau de Risco Crítico

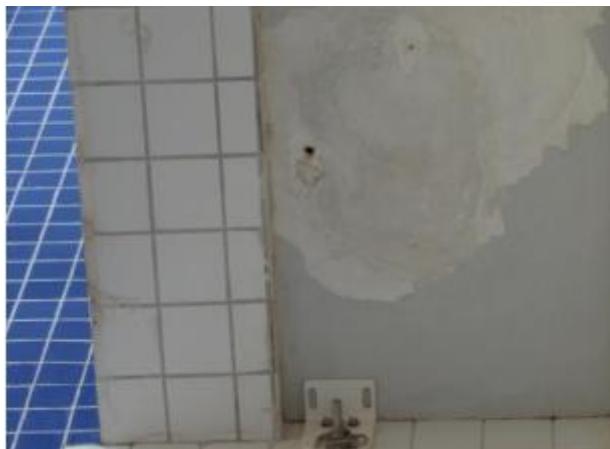
Figura 16 - Manchas e descolamento na pintura; manchas de umidade e eflorescência no revestimento cerâmico e falhas no gesso da laje (aberturas).

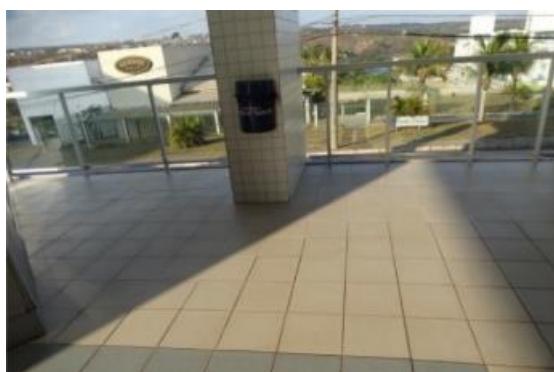
Pela quantidade de regiões do piso observadas com som cavo (oco), ou seja, pelo percentual de peças sem aderência em relação à área total do piso, admite-se que a aderência do revestimento cerâmico se encontra em bom estado, e os pontos onde se detecta falhas são pontuais, tendo a área da guarita como a região que apresenta predominantemente esta manifestação patológica (Figura 17).

Figura 17 - Região da Guarita com som cavo (oco) no piso cerâmico do Pilotis.

Classificação: Grau de Risco Crítico

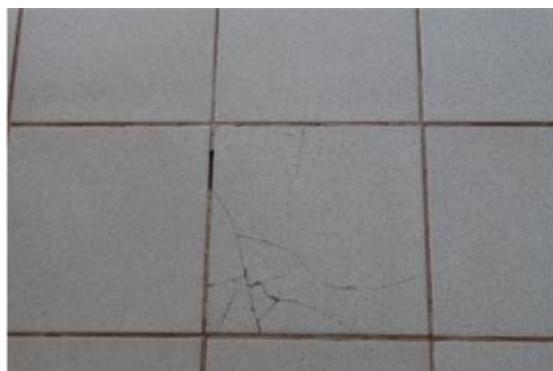
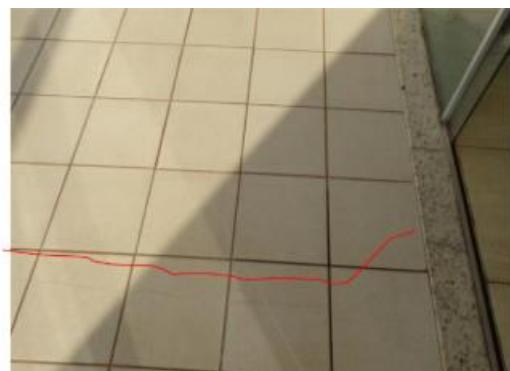
Durante a vistoria do piso do Pilotis foi possível detectar algumas peças danificadas, com fissuras, ou abrasivamente muito gastadas (Figura 18).

Figura 47 - Peças cerâmicas danificadas.

Classificação: Grau de Risco Crítico

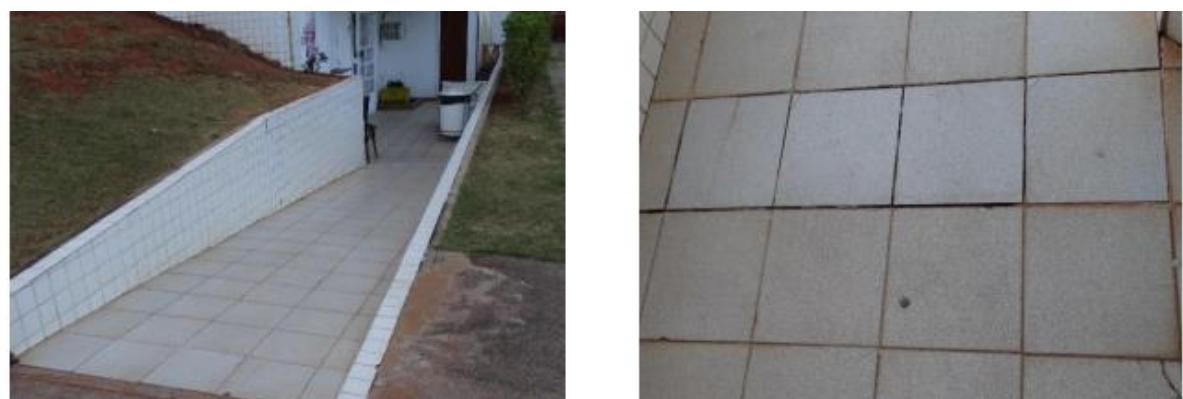
Foi observado ainda falhas, fissuras e deterioração nos elementos de vedação tipo cobogós (Figura 27); e na parte posterior, na região da rampa de acesso ao restaurante China in Box observa-se também falhas no revestimento cerâmico como mostra a Figura 28 e Figura 29.

Figura 28 - Falhas no revestimento cerâmico.

Classificação: Grau de Risco Crítico

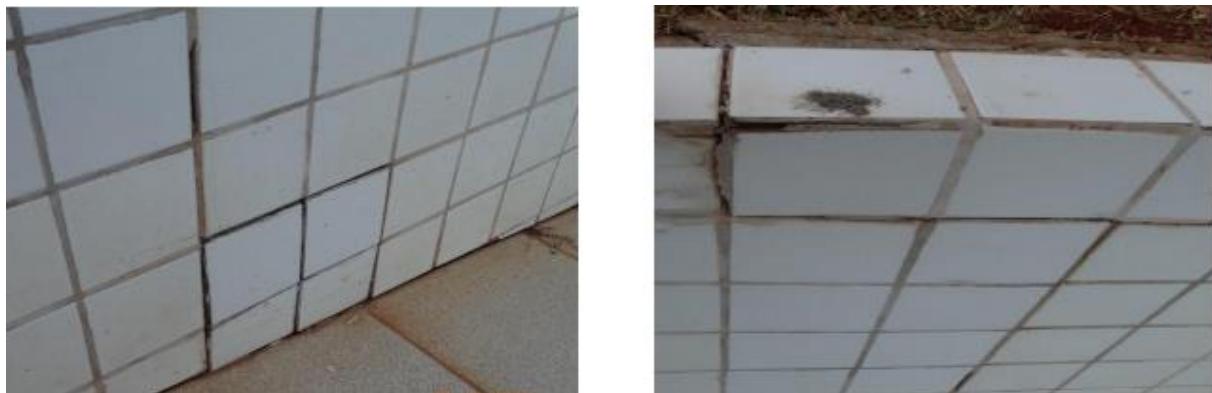
Figura 29 - Falhas no revestimento cerâmico.

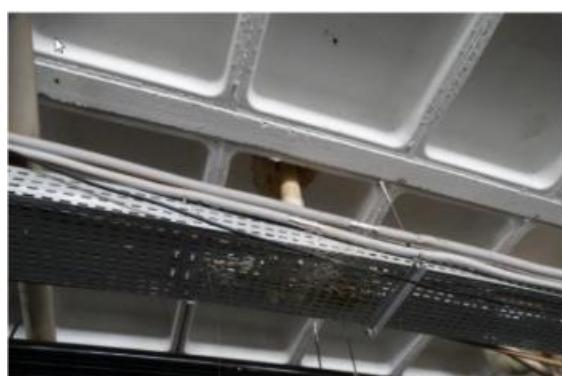
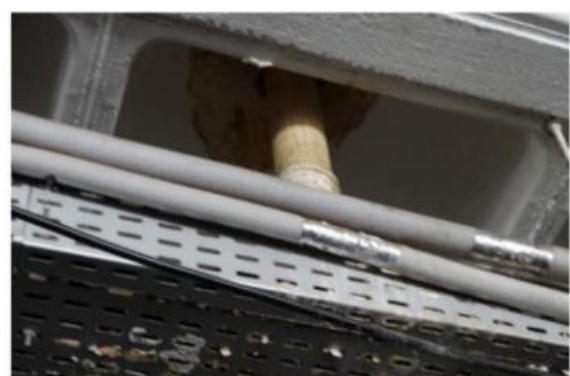
Durante a inspeção verificou-se a existência de pontos de infiltração na laje do pavimento térreo para o 1º subsolo. Os pontos de infiltração foram identificados na laje, próximo as instalações hidros sanitárias. (Figura 30).

Figura 30 - Instalações hidráulicas: (a) Infiltração na cubeta da laje. (b) Grauteamento da laje não adequado.

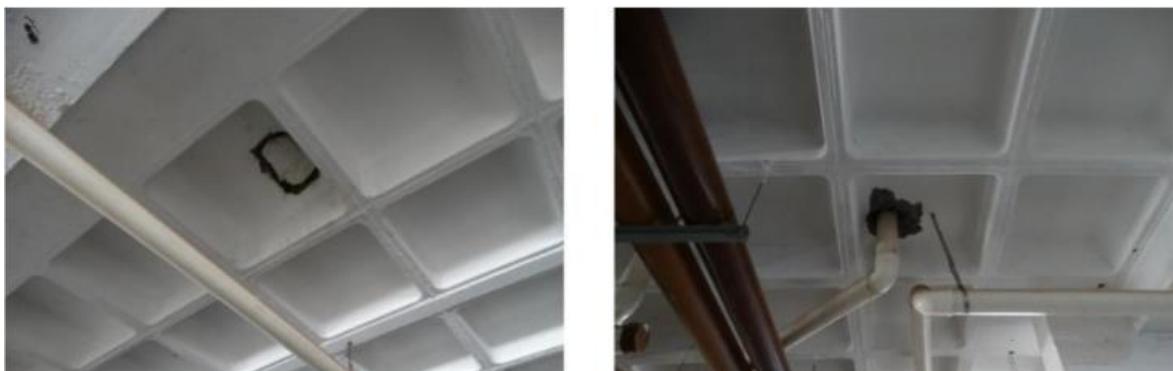
Realizado com o intuito de possibilitar a passagens de instalações prediais e a fixação de objetos, a realização de furos na laje deve ser realizada em locais devidos, realizando todos as etapas de restauração e acabamentos necessários para que a passagem não se torne uma possível origem de manifestações patológicas. Foram observadas regiões onde não foi realizado o tratamento adequado das passagens (Figura 33 a Figura 35).

Figura 33 - Perfurações para passagem de instalações hidráulicas.

Classificação: Grau De Risco Regular

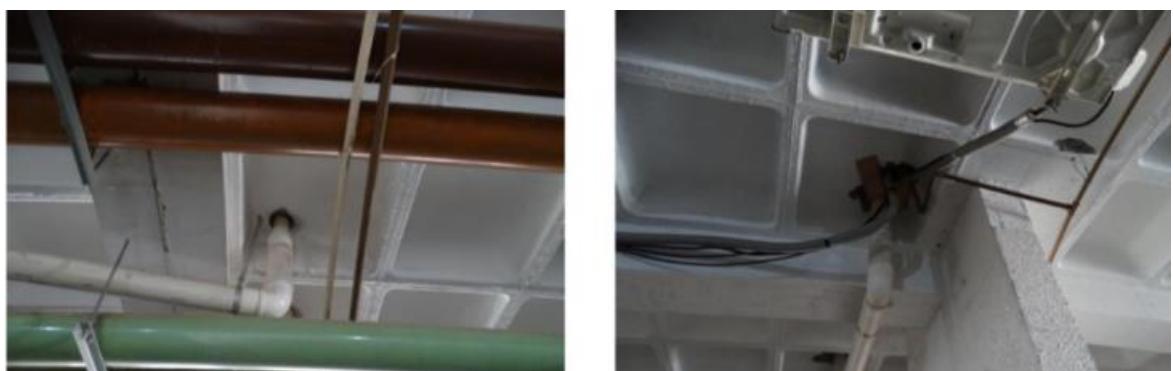
Figura 34 - Visitas não fechadas de maneira adequada.

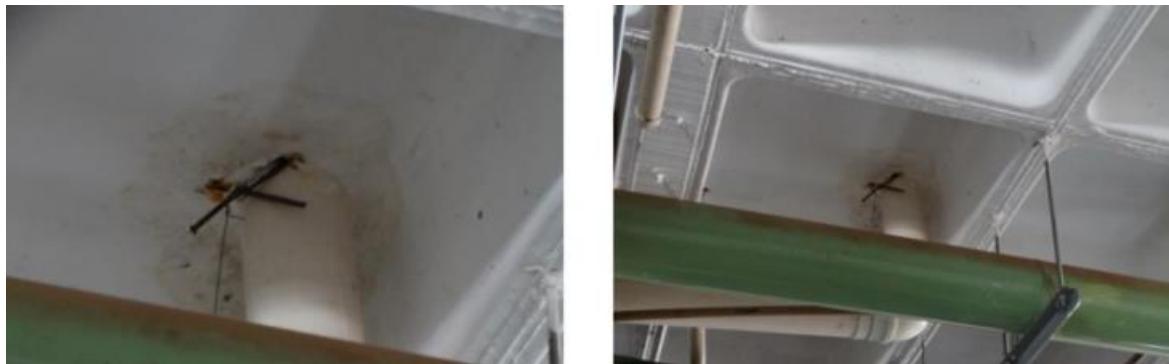
Figura 35 – Armadura exposta durante o fechamento da abertura.

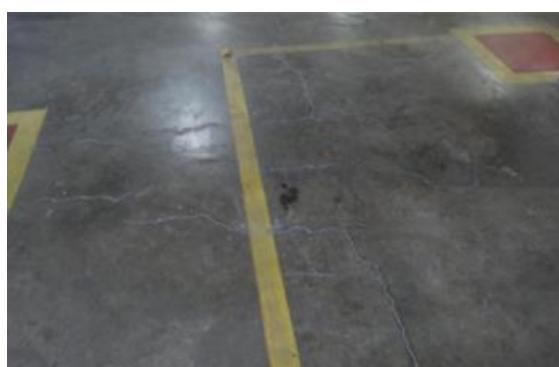
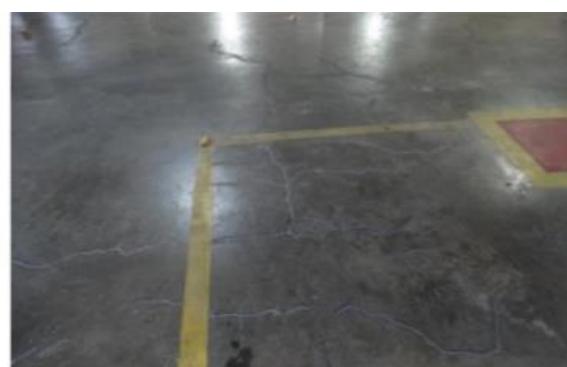
O piso de concreto apresenta fissuras decorrentes das deformações naturais da estrutura de concreto armado. Destaca-se que as fissuras se encontram tratadas, conforme afirmou o representante legal, Sr. Juan Pablo, síndico do prédio e detectado (Figura 41 e Figura 42).

Figura 41 - Fissuras encontradas no piso de concreto.

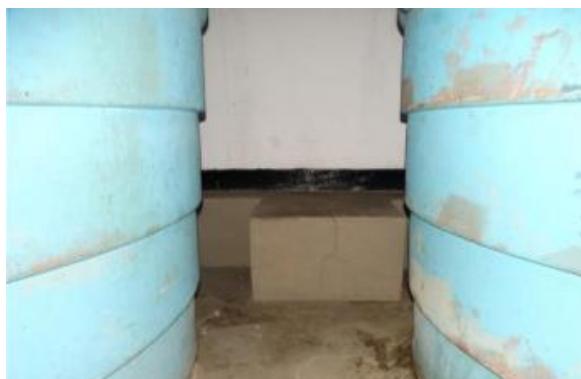
Segundo informações do representante legal do Condomínio, Sr. Juan Pablo Gugliottella, e detectado após inspeções nos reservatórios inferiores, localizados no 2º subsolo, que alguns blocos de coroamento que são partes estruturais desta região apresentam trincasse fissuras, conforme a Figura 43 à Figura 49.

Figura 43 - Brechas em bloco de coroamento localizado entre os dois reservatórios de água. (Compartimento dos reservatórios inferiores de água - 2º subsolo).

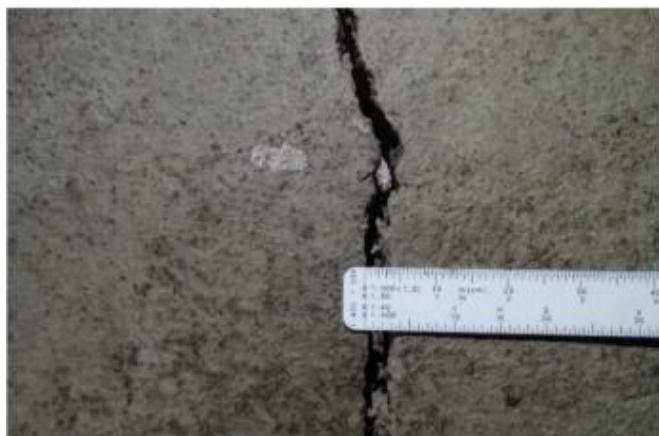
Figura 44 - Espessura da brecha no bloco de coroamento localizado entre os dois reservatórios de água.

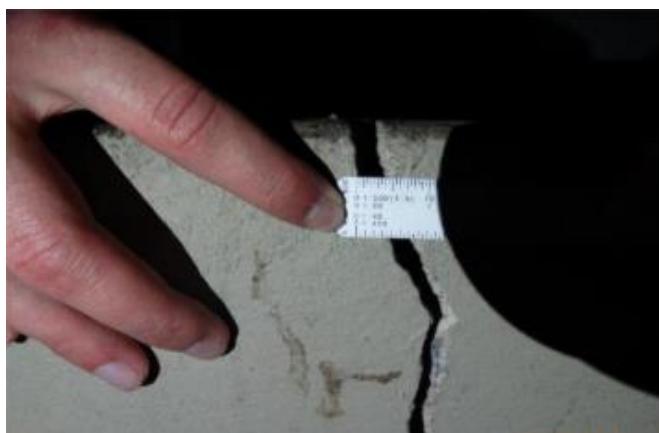
Figura 45 - Espessura da abertura no bloco de coroamento localizado entre os dois reservatórios de água.

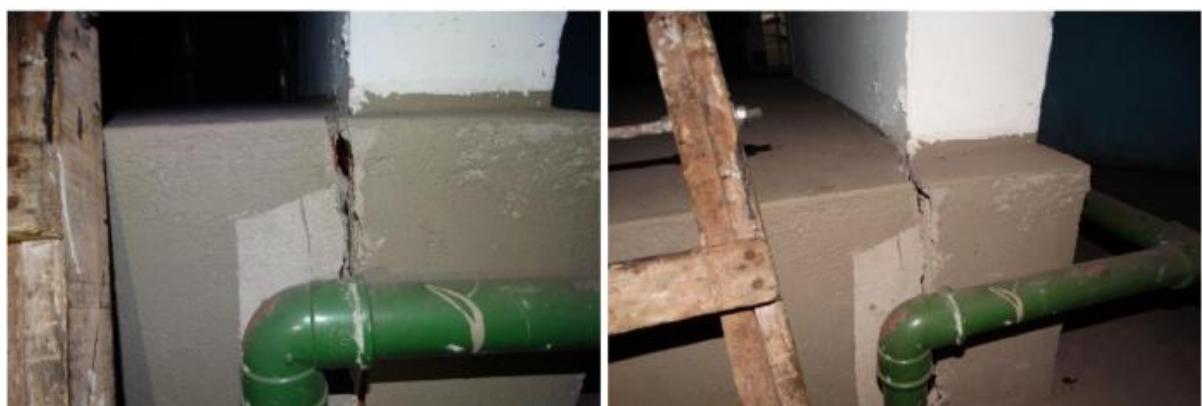
Figura 46 - Aberturas em bloco de coroamento localizado na entrada do acesso ao nível do piso do compartimento dos reservatórios inferiores de água - 2º subsolo.

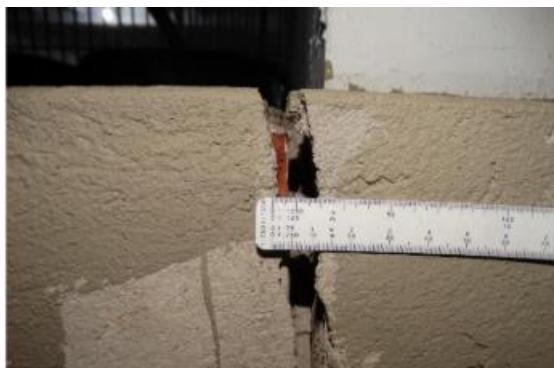
Figura 47 - Abertura com aproximadamente 2 centímetros de espessura.

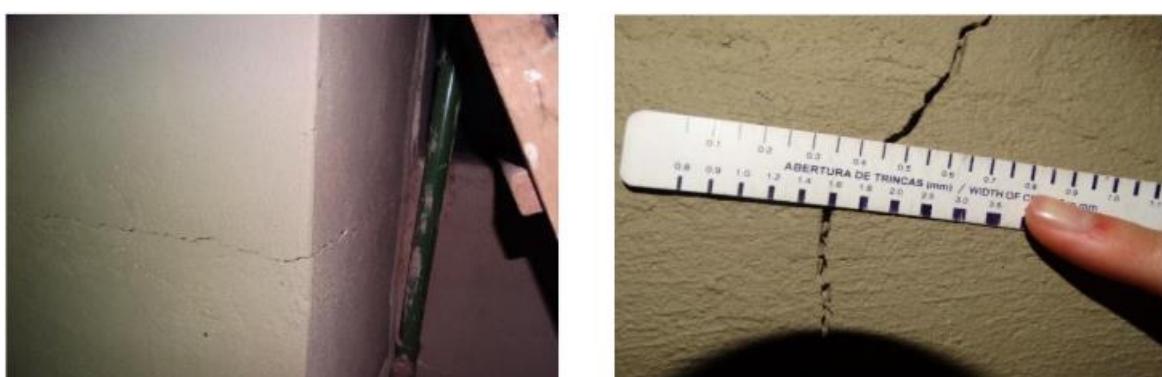
Figura 48 - Abertura de 1,7 mm de espessura no bloco de coroamento.

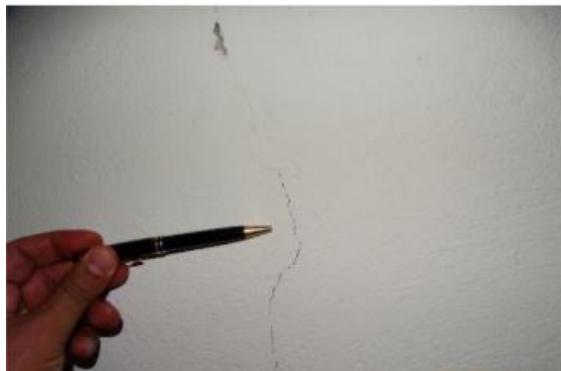
Ainda no cômodo dos reservatórios inferiores (2º subsolo) foi detectado fissuras nas paredes de vedação (Figura 50).

Figura 50 - Fissuras nas paredes no cômodo dos reservatórios de água inferiores.

Classificação: Grau de Risco Crítico

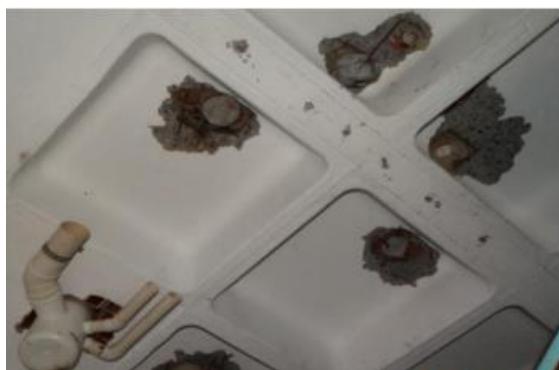
exposição e corrosão das armaduras em várias áreas da laje superior deste cômodo, como pode ser observada na Figura 51.

Figura 51 - Corrosão das armaduras da laje superior localizadas no teto acima dos reservatórios de água.

Para fins explicativos, a infiltração de água e carbonatação na estrutura de concreto armado, ainda relacionado a emissão de gás carbônico em função da agressividade do ambiente (subsolo), causam e agravam a corrosão da armadura.

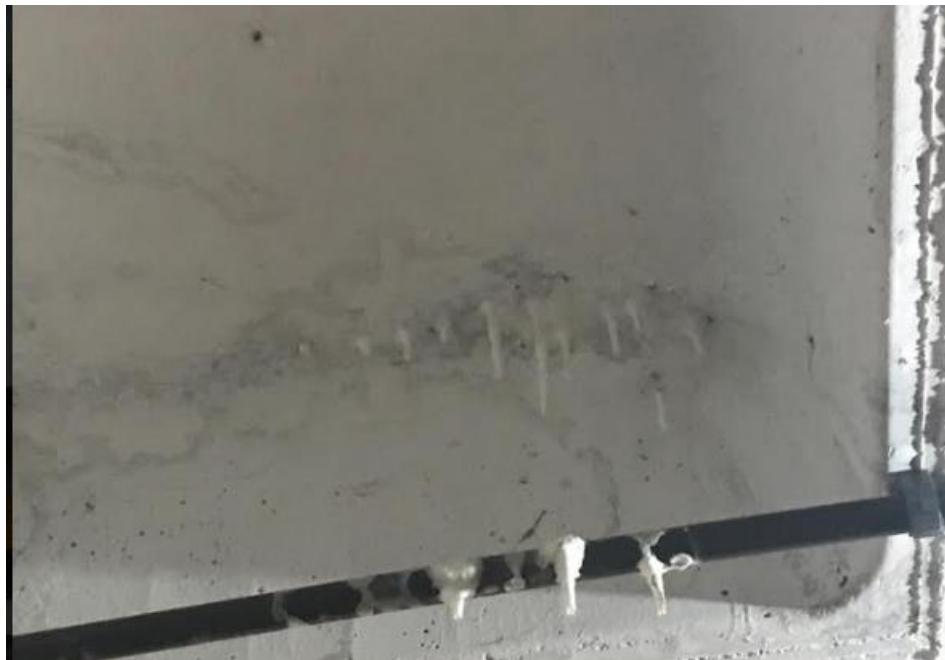
Também foram localizadas aberturas na laje do 2º subsolo, onde apresentam armaduras expostas, sendo que também por conta da passagem de água, se tem o processo de lixiviação, podendo causar sérios prejuízos a vida útil da estrutura (Figura 54 e 55).

Figura 54 – Processo de lixiviação na laje.

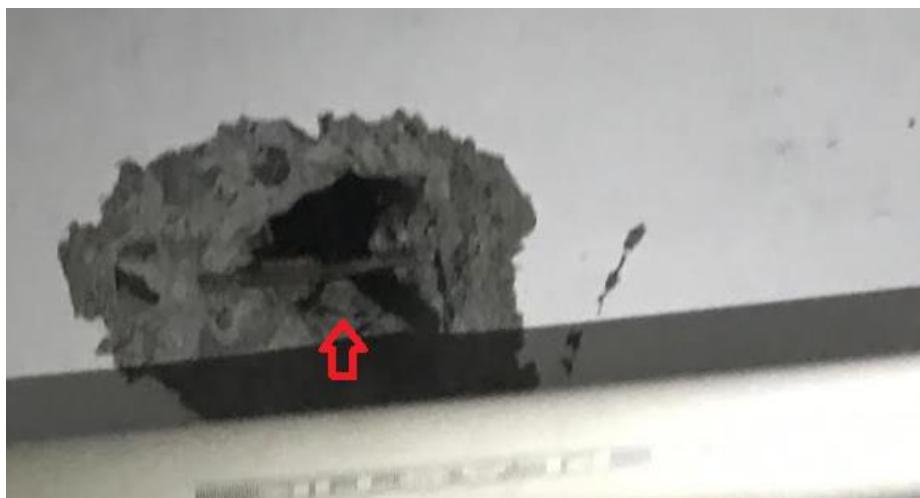
Figura 55 – Abertura e exposição da armadura na laje

Classificação: Grau de Risco Crítico

Sugestão de manutenção corretiva: O tratamento das infiltrações na laje de cobertura dos subsolos depende da manutenção no sistema de impermeabilização aplicado sobre o piso localizado na região superior. Para recuperação estética da laje,

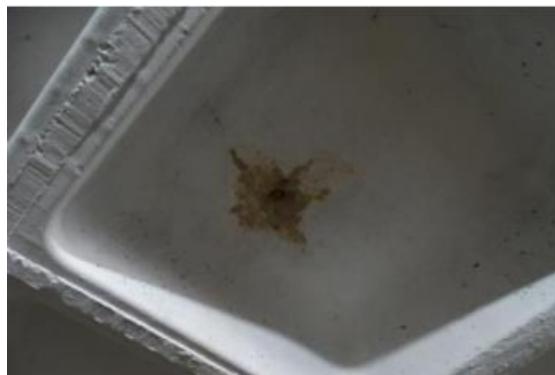
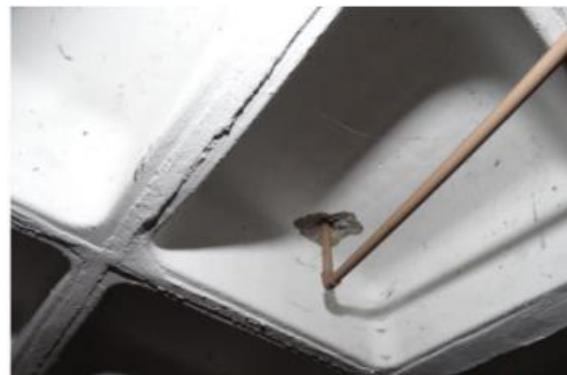
Repetindo os padrões encontrados no 1º subsolo, pôde-se observar regiões onde não houve o correto grauteamento das passantes das instalações (Figura 56).

Figura 56 - Visitas não fechadas do jeito correto

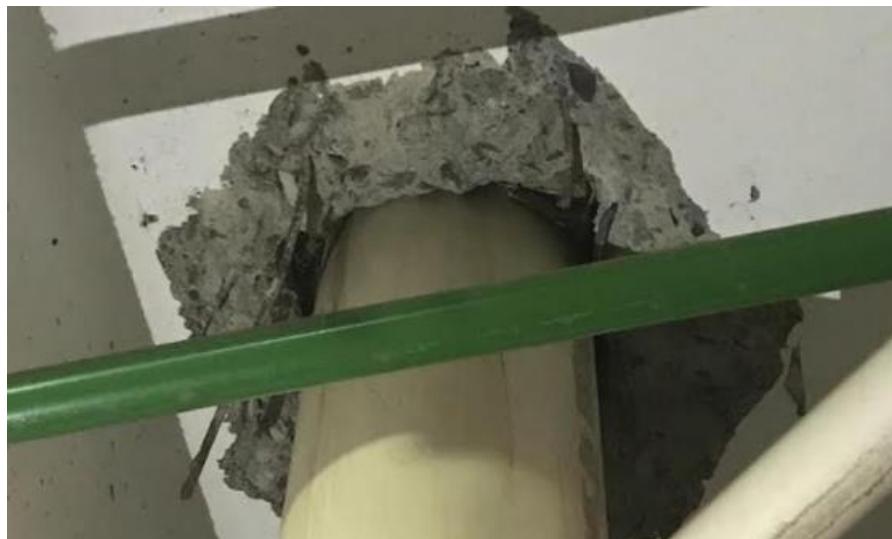
Porém em alguns pontos foram encontradas passagens de instalações que não foram fechadas corretamente, onde se tem armadura exposta e o concreto com avarias (Figura 57 e 58).

Figura 57 – Passagem de instalação hidrossanitária com armadura exposta

Classificação: Grau de Risco Crítico

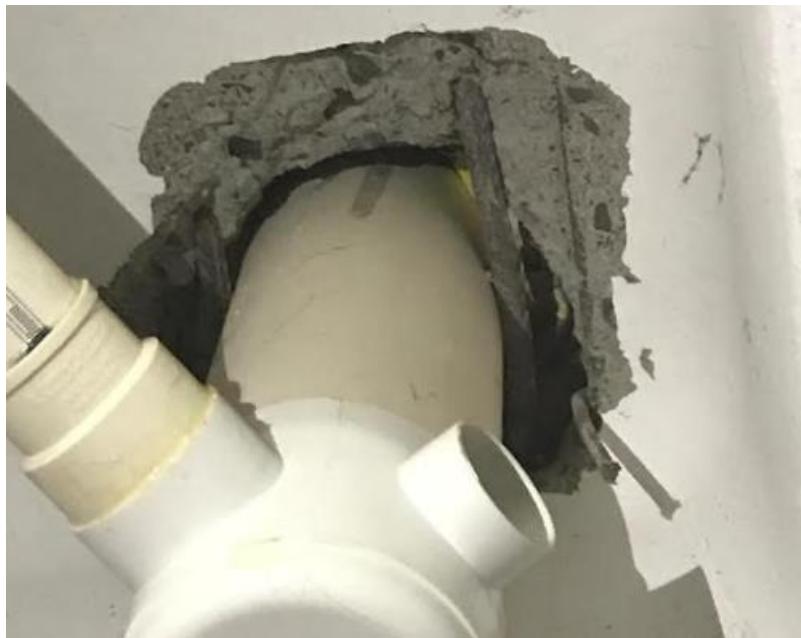
Figura 58 - Passagem de Instalação Hidrossanitária com armadura exposta

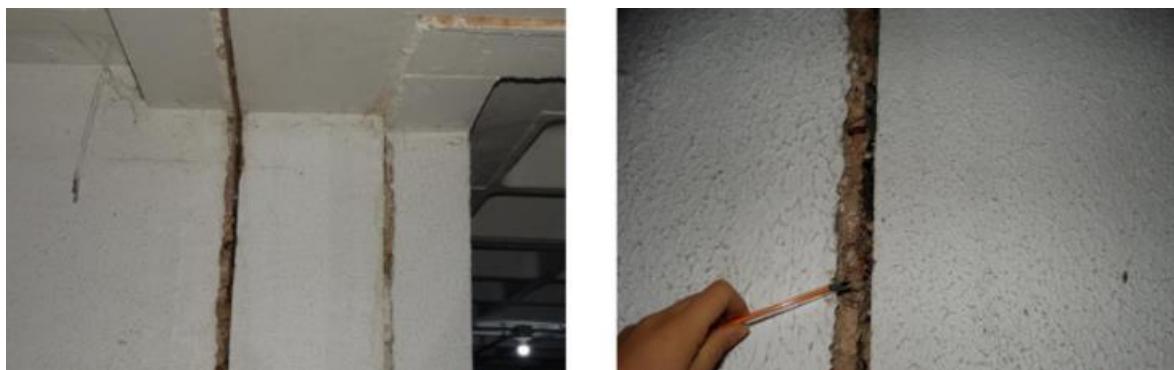
Ao inspecionar as juntas de dilatação estruturais, percebeu-se a não utilização de material flexível para o seu fechamento, o que pode ocasionar a entrada de insetos no local (Figura 62 e Figura 63).

Figura 62 - Juntas estruturais da edificação com ausência de material flexível.

Classificação: Grau de Risco Médio

Sugestão de manutenção corretiva: Remoção de todo o material deteriorado da junta estrutural. Limpeza do corte e aplicação de novo selante material estrutural. Limpeza do corte e aplicação de novo material selante.

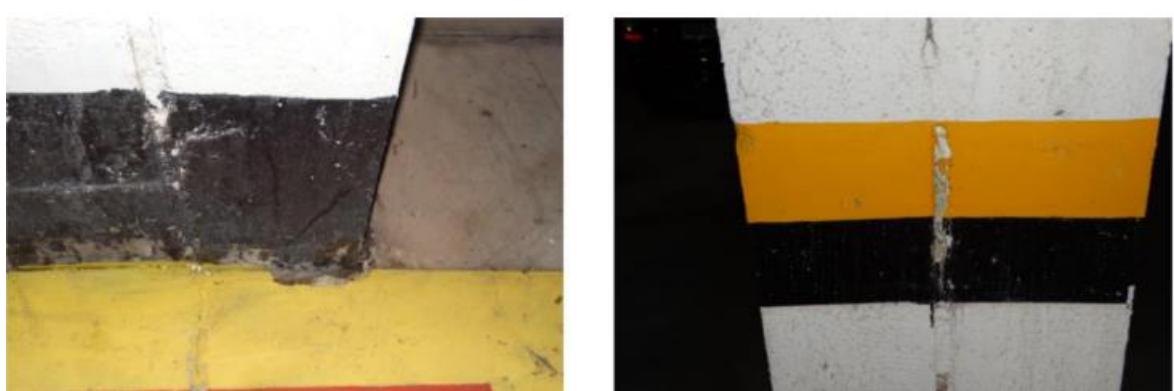
Figura 63 - Juntas estruturais dos pilares.

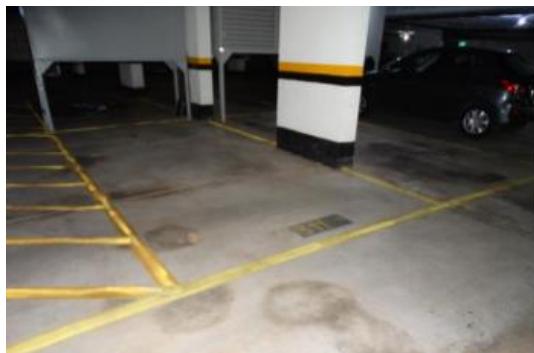
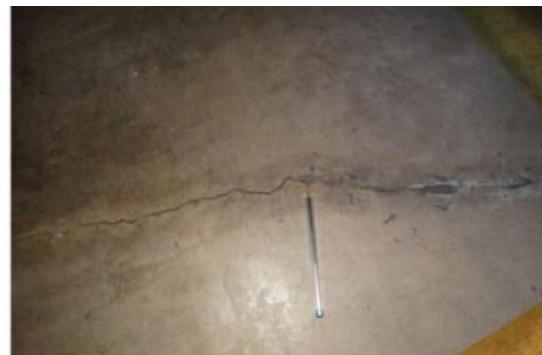
O piso de concreto apresenta áreas com fissuras não tratadas, manchas de forma generalizada, além disso, as juntas de dessolidarização não apresentam o preenchimento com material adequado. (Figura 64 à Figura 66).

Figura 64 - Piso de concreto: (a) Manchas de concreto. (b) Fissura não tratadas.

Classificação: Grau de Risco Médio

Sugestão de manutenção corretiva: Tratamento das fissuras e trincas com resina epoxídica e limpeza do pilar.

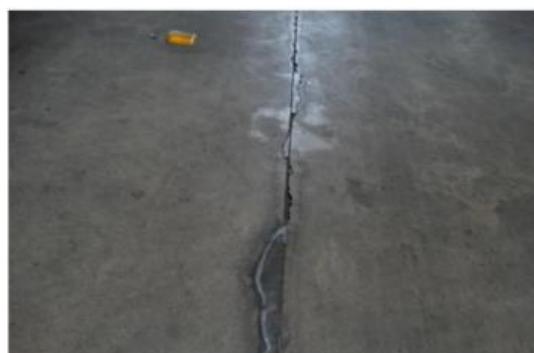
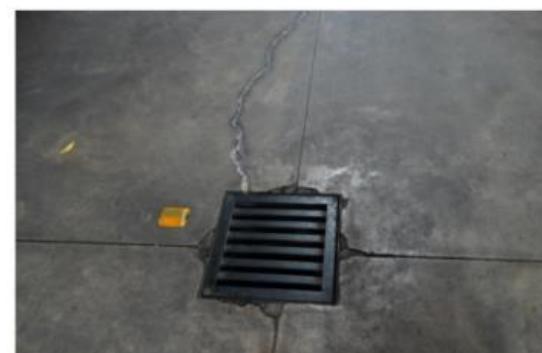
Figura 65 - Fissuras no piso de concreto.

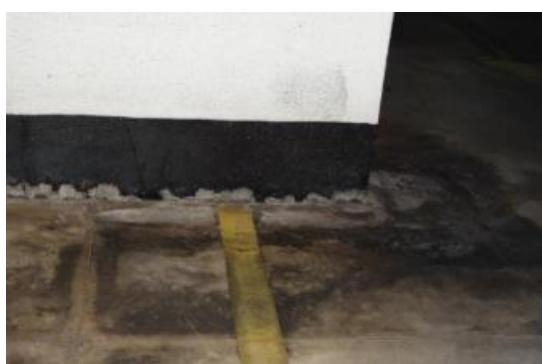
Figura 66 - Mancha ao redor do pilar.

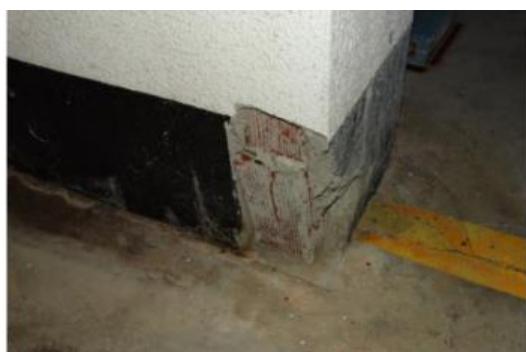
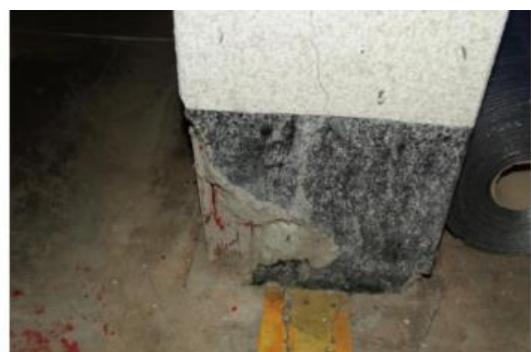
Observou-se que as bonecas de vedação da alvenaria, junto ao pilar de frente ao acesso a, apresenta desagregação. Juntamente, é possível observar fissuras no piso de concreto perto ao pilar. (Figura 67).

Figura 67 - Desagregação na base do pilar.

Classificação: Grau de Risco Mínimo

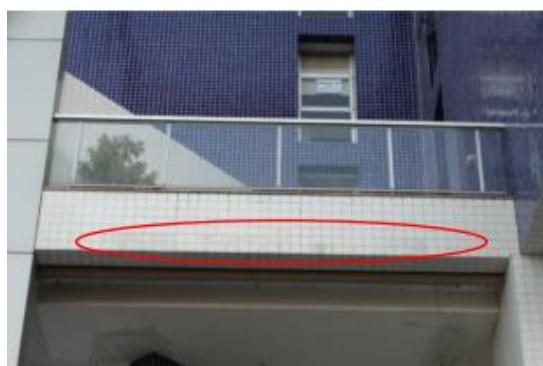
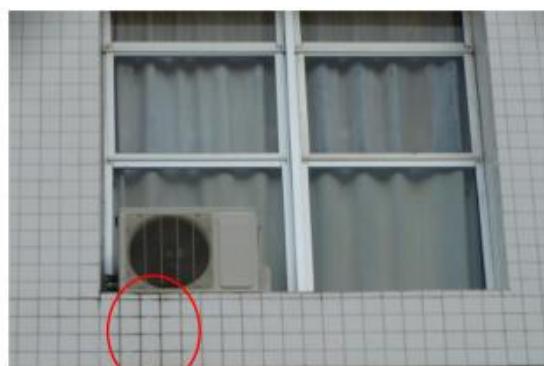
Na região do peitoril há manchas escuras, características da formação de bolor, fungos e outros microrganismos (Figura 68 e Figura 69). Tais manifestações são consequência do constante fluxo de água proveniente dos condensadores de ar condicionado localizado nesta área. A passagem de água em meio ao revestimento também contribui para a formação de eflorescências, em função da dissolução e transporte do hidróxido de cálcio contido na argamassa de rejunte, e para degradação progressiva do revestimento que ocasiona descolamento e quedas de material.

Figura 68 - Revestimento cerâmico: (a) sinais de eflorescências; (b) manchas escurecidas decorrentes do fluxo constante de água.

Justificativa: Representa perda de desempenho excessiva do revestimento, pois a infiltração de água causa perda de aderência e pode também ocasionar a entrada de água para o interior das unidades residenciais.

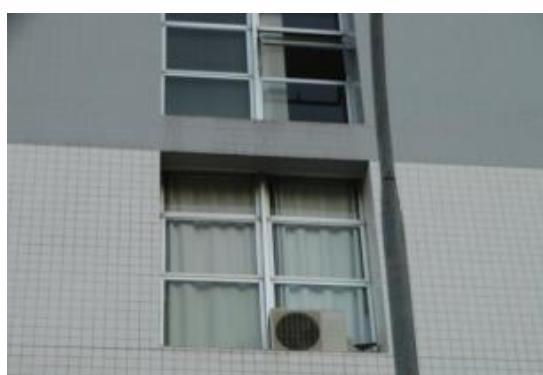
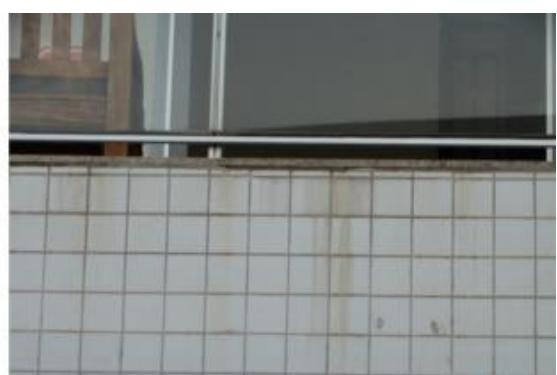
Figura 69 - Revestimento cerâmico: (a) manchas escurecidas decorrentes do fluxo constante de água. (b) sinais de eflorescências.

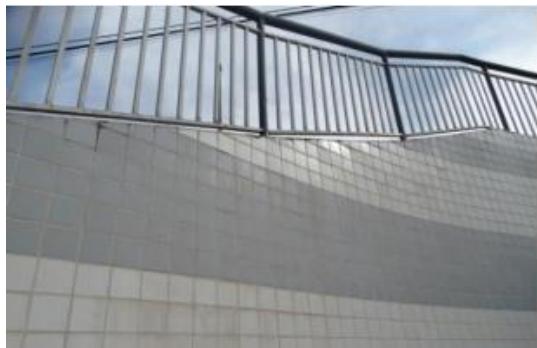
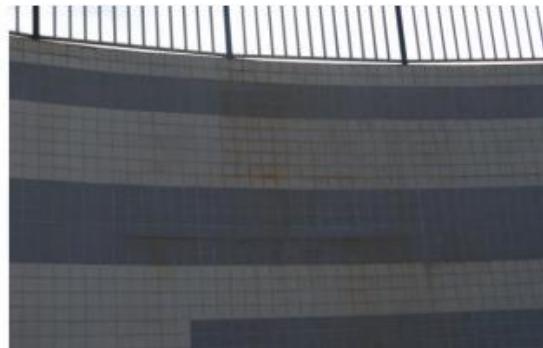
Observou-se que existem diversas regiões com a presença de eflorescência face o revestimento cerâmico. Dentre elas, destaca-se a região da entrada da garagem, onde todo o revestimento do local apresenta, além de eflorescências, manchas devido a infiltração da água (Figura 70 e Figura 71).

Figura 70 - Manchas no revestimento cerâmico.

Classificação: Grau de Risco Crítico

Justificativa: Representa perda de desempenho excessiva do revestimento, pois a infiltração de água causa perda de aderência e pode também ocasionar a entrada de água para o interior das unidades residenciais.

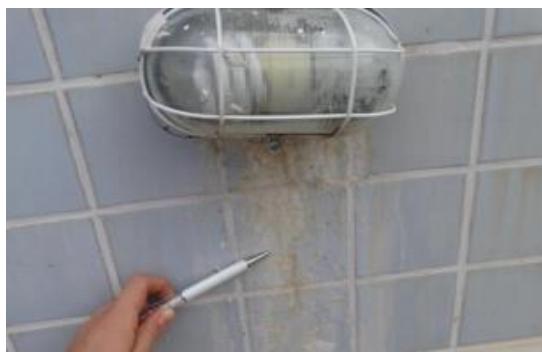
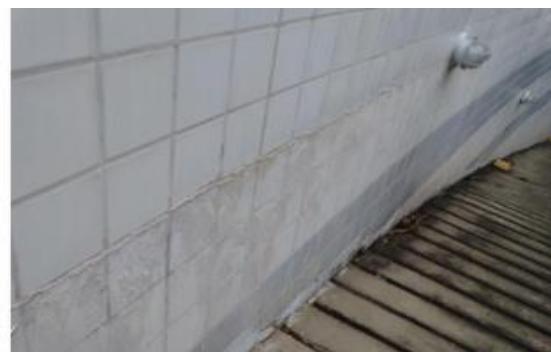
Figura 71 - Eflorescência localizada no acesso à garagem.

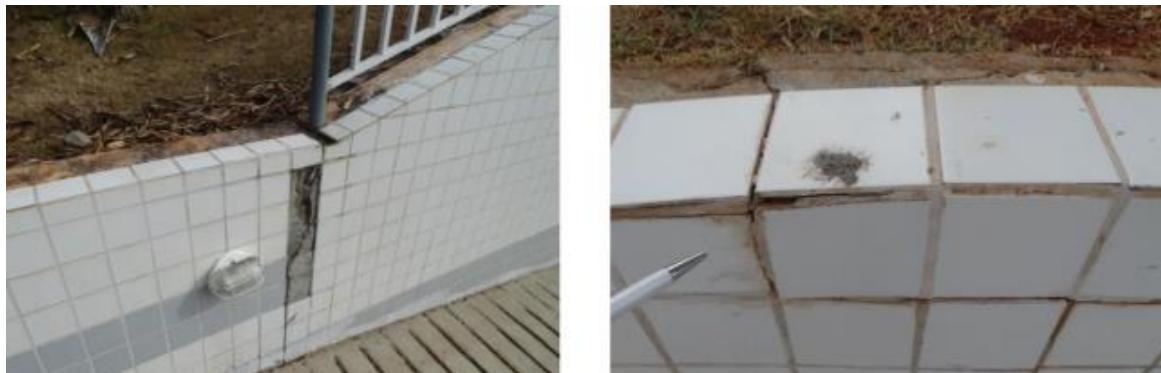
Há regiões com sinais nítidos de perda de aderência e consequente deslocamento do revestimento cerâmico (Figura 72 e Figura 73).

Figura 72 - Deslocamento do revestimento cerâmico no acesso à garagem.

Classificação: Grau de Risco Crítico

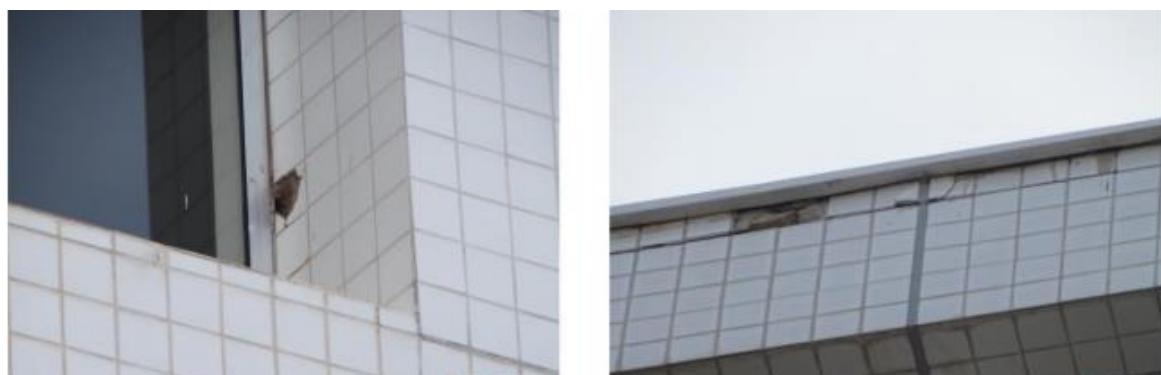
Figura 73 - Descolamentos no revestimento cerâmico.

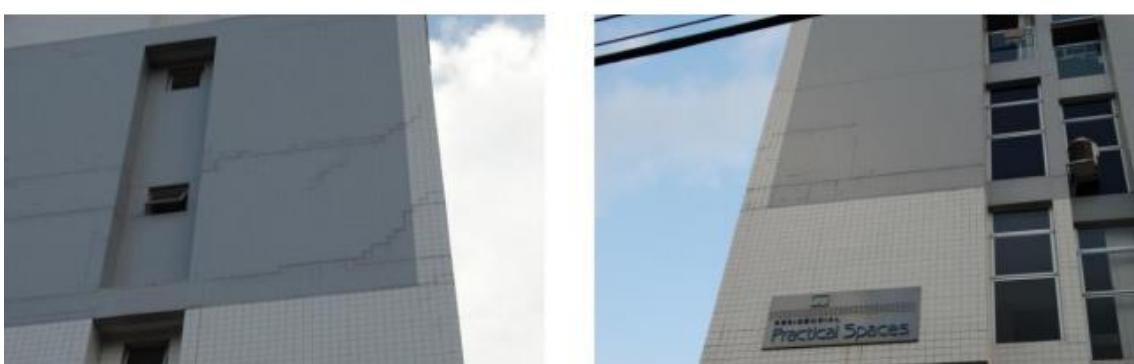
Observou-se, na região em balanço, fissuras causadas pela movimentação estrutural. Tal fato é consequência da fluênciça do concreto, que é a deformação lenta e natural que um elemento de concreto sofre sob tensão constante ao longo de sua vida útil. (Figura 74 e Figura 75).

Figura 76 - Região em balanço detalhada.

Classificação: Grau de Risco Crítico

Justificativa: Fissuras em revestimentos cerâmicos poderá servir como origem para outras manifestações patológicas, além de causar desconforto visual aos usuários e transeuntes.

Sugestão de manutenção corretiva: Fechamento das fissuras na região de balanço para evitar a passagem de água e corrosão da armadura.

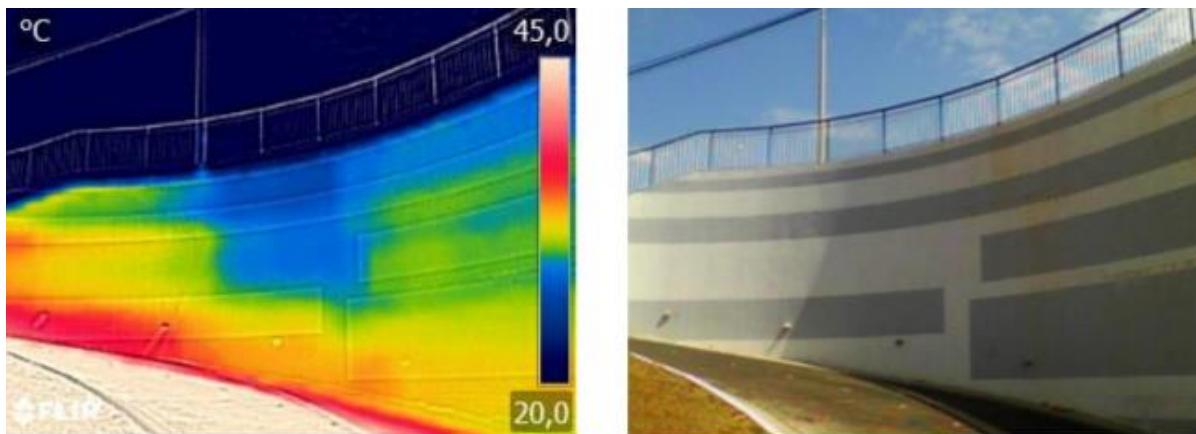
Utilizando de imagens termográficas realizadas na região em balanço, anteriormente tratadas no item 7.9.1.4, pôde-se observar que, mesmo apresentando fissuras o revestimento cerâmico, através das imagens termográficas, não apresenta sinais de desplacamento na região (Figura 77). Porém, recomenda-se a realização dos ensaios de percussão na área para aferir, de maneira concreta, as condições dos revestimentos cerâmicos. Figura 78 imagens termográficas realizadas no acesso à garagem.

Figura 78 - Acesso à garagem. (a) Termograma da região; (b) Imagem digital.

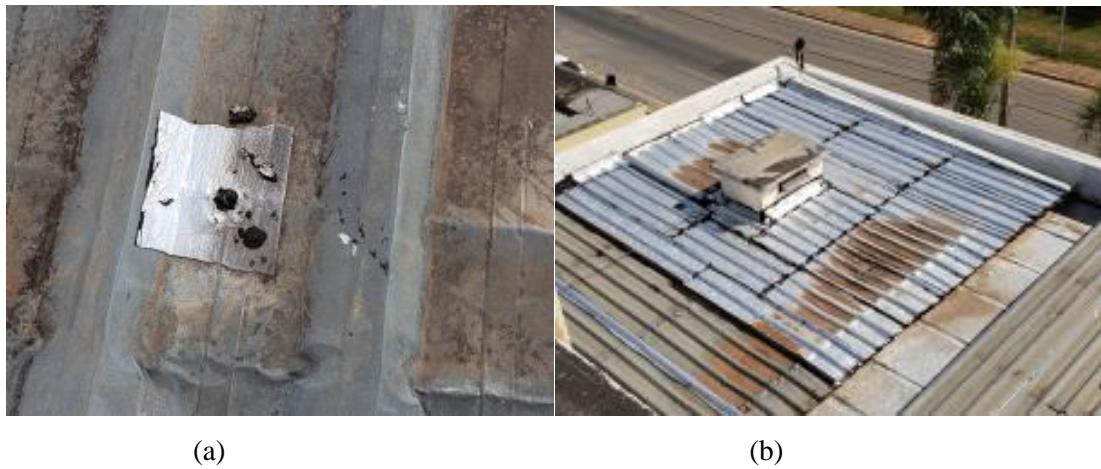
As telhas metálicas da cobertura do edifício B apresentam sinais de reparo, de manutenções corretivas pontuais com a aplicação de mantas aluminizadas nos parafusos que deviam estar passando a água, como mostra a Figura 89 (a), e até mesmo a substituição em alguns locais (Figura 89 (b)).

Figura 89 - Telha da cobertura. (a) Tratamento pontual; (b) Deformação da telha.

Justificativa: É notório que estas telhas perderam desempenho, e estão no final de sua vida útil, uma vez que apresentam sinais de deterioração por mau uso ou trânsito de pessoas, principalmente próximo às calhas, como apresenta a figura 89 (b), caso o condomínio tenha interesse, seria interessante uma reforma geral com a substituição destas telhas, por uma telha tipo sanduíche, que tem uma boa função térmica e acústica.

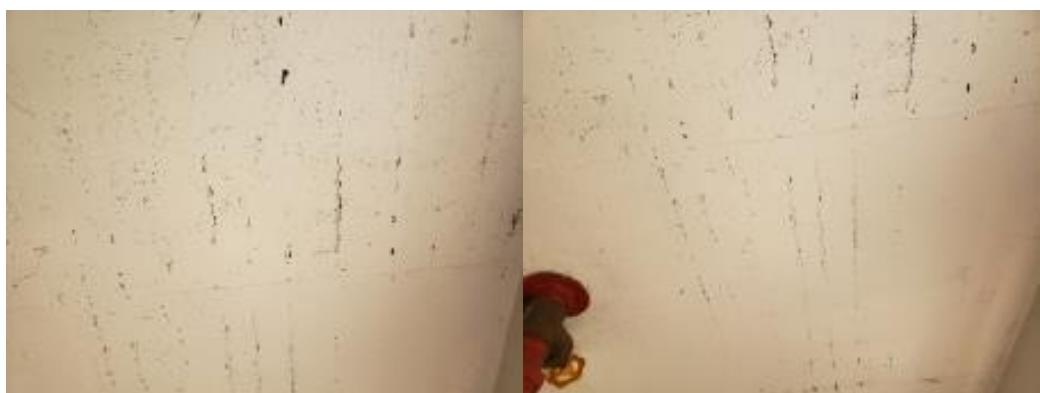
Localizado no teto da casa de máquinas, foi verificado pontos com ferragens expostas e falta de cobrimento nominal, conforme apresentado na figura 91.

Figura 91 – Cobrimento nominal das barras de aço do teto da cobertura.

Classificação: Grau de Risco Regular

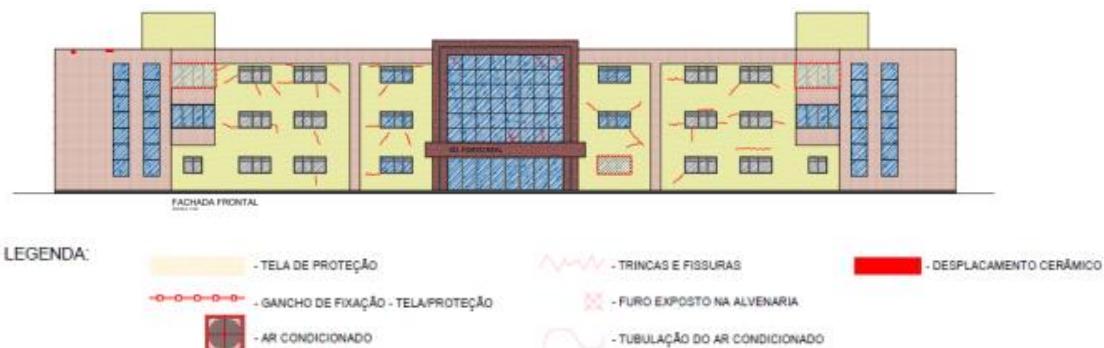
Na fachada frontal além das trincas e fissuras observou uma área com deslocamento, na parte superior esquerda da fachada, como mostra a figura 92.

Figura 92 - Fachada frontal do edifício D.

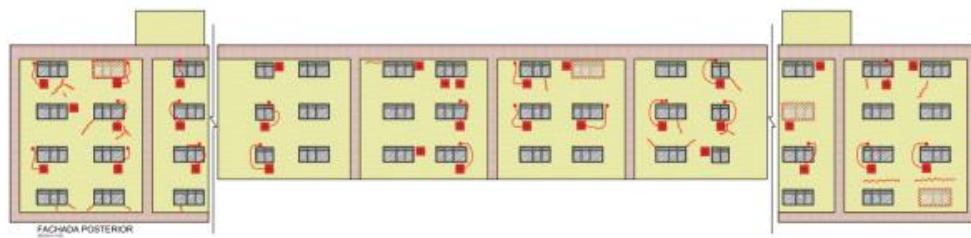
Na figura 93, 94 e 95 a qual apresenta um croqui da fachada posterior, lateral esquerda e lateral direita, respectivamente, além das fissuras já comentadas, é possível observar que as condensadoras estão dispostas de forma desordenada e com furos inadequados na alvenaria, podendo causar infiltrações na parte interna da edificação.

Figura 93 - Fachada posterior do edifício D.
