ELABORAÇÃO DE DIAGNÓSTICOS PATOLÓGICOS EM ESTRUTURAS DE CONCRETO

**Elaboração de diagnósticos
patológicos em estruturas
de concreto**

ABSTRACT: This research seeks to collaborate with the development in the area of commercial buildings in the Federal District. The pathological manifestations present in reinforced concrete structures are a common problem in the area of civil construction, since they can be found easily in everyday life. Therefore, a study proposed to analyze the various pathological manifestations present in the buildings and their structural performance. In this work, a visual analysis was carried out, as well as, the performance of non-destructive technological tests to identify the possible origins of existing pathological manifestations and their respective degrees of risk, thus indicating possible solutions and enabling the correlation of problems between buildings and their possible causes. It collects the data collection, it is made the analysis of results and the elaboration of comparative statistics between the diverse manifestations in order to conclude which are the most common pathologies among the four buildings and their correlations. The objective o

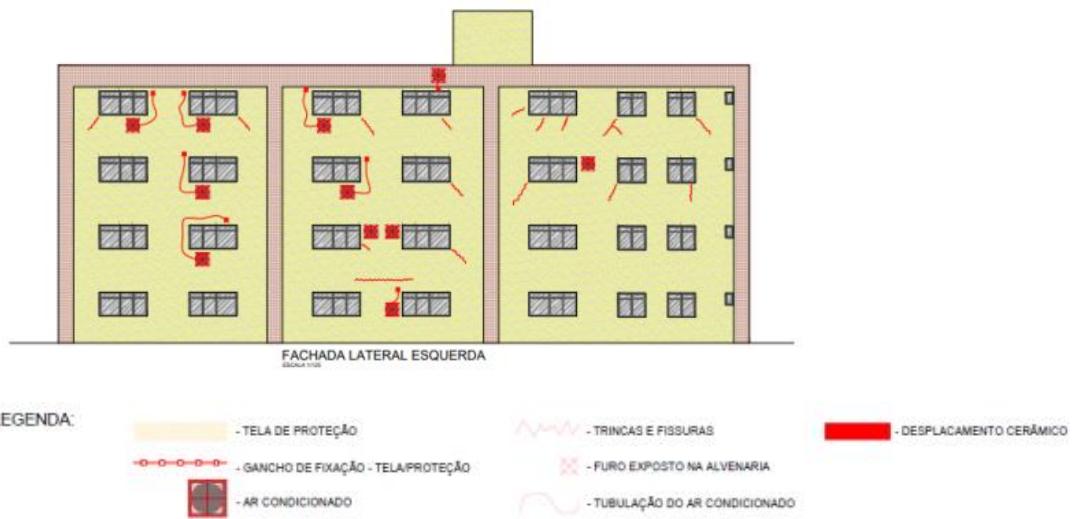
Figura 94 - Fachada lateral esquerda do edifício D.

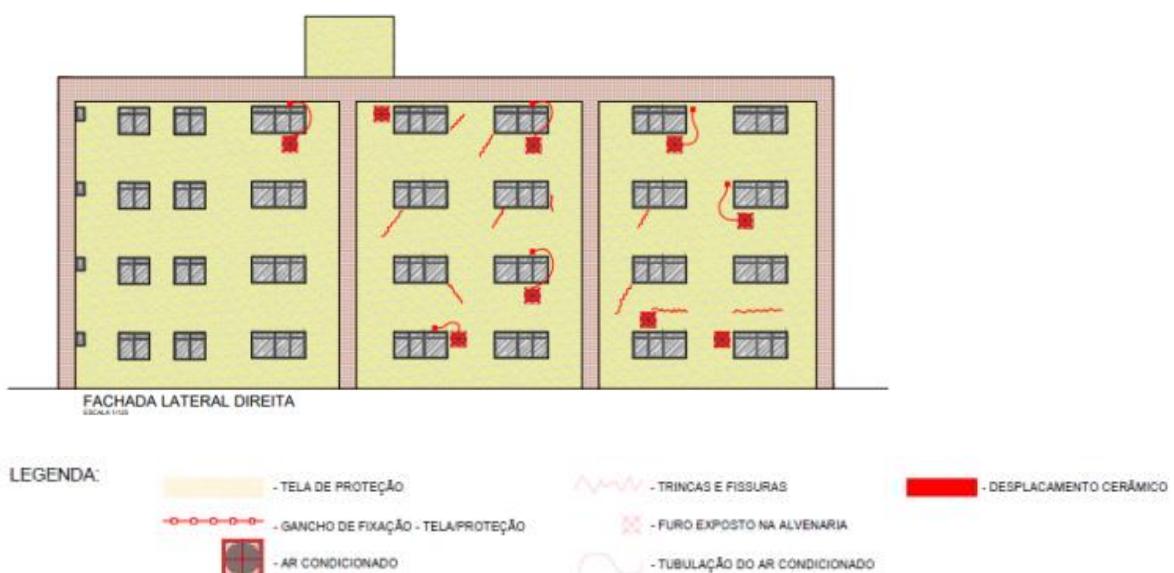
Figura 95 - Fachada lateral direita do edifício D.

Classificação: Grau de risco para o desplacamento cerâmico é crítico.

Grau de risco das fissuras é regular.

Justificativa: as fissuras e trincas encontradas nas fachadas do edifício B podem ser provenientes de variações térmicas, retração da argamassa, ausência ou mau dimensionamento de vergas nas janelas e utilização de materiais inadequados.

Sugestão de manutenções corretivas: Remoção e substituição do revestimento cerâmico que apresenta desplacamento; realizar tratamento pontual das fissuras, para evitar infiltrações na parte interna da edificação, como corredores halls e apartamentos.

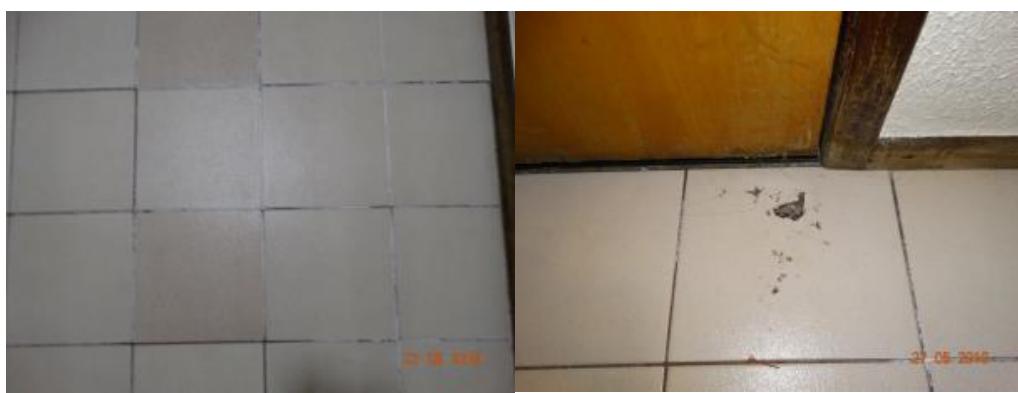
Também foram observadas falhas no rejunte do piso cerâmico dos halls, que pode vir a agravar e causar desplacamento, como apresenta a figura 100 (a), e na figura 100 (b) um desgaste considerável na cerâmica localizada próximo a porta de uma das lixeiras do 1º pavimento, do lado esquerdo da edificação.

Figura 100 - Piso cerâmico; (a) Falta de rejunte. (b) Falha na cerâmica.

Classificação: Grau de risco para a presença de fissuras é Mínimo.

Justificativa: Pode-se notar o desgaste do revestimento cerâmico o que pode estar levando a ocorrência das fissuras apresentadas, porém não demonstra risco aos moradores, apenas desconforto visual. A falha no rejunte pode ocasionar deslocamento do revestimento cerâmico ocasionando acidentes.

Sugestão de manutenções corretivas: Substituição das cerâmicas com fissuras e danificadas; caso os condôminos se sintam incomodados com o manchamento da cerâmica sugere-se a substituição total, caso os condôminos não se importem de conviver com as manchas não é necessário fazer a substituição total; realização de rejuntamento.

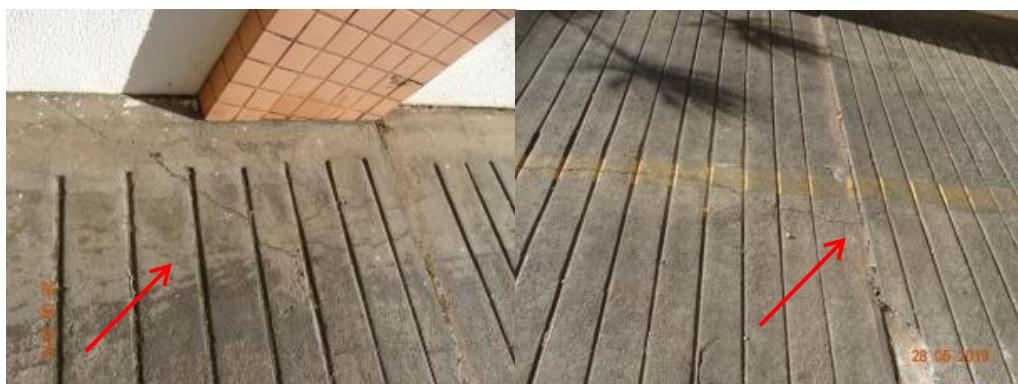
Na figura 101 é possível à visualização de manifestações patológicas tipo fissuras e trincas na rampa de entrada e saída da garagem do edifício B. essas manifestações patológicas no contrapiso foram causadas pelo uso diário de seus usuários.

Figura 101 – Rampa de acesso ao subsolo.

Sugestão de manutenções corretivas: Tratamento das fissuras através de abertura superficial e colocação de material selante; remoção do bolor dos pisos das rampas internas; tratamento de fissuras nas rampas internas do edifício.

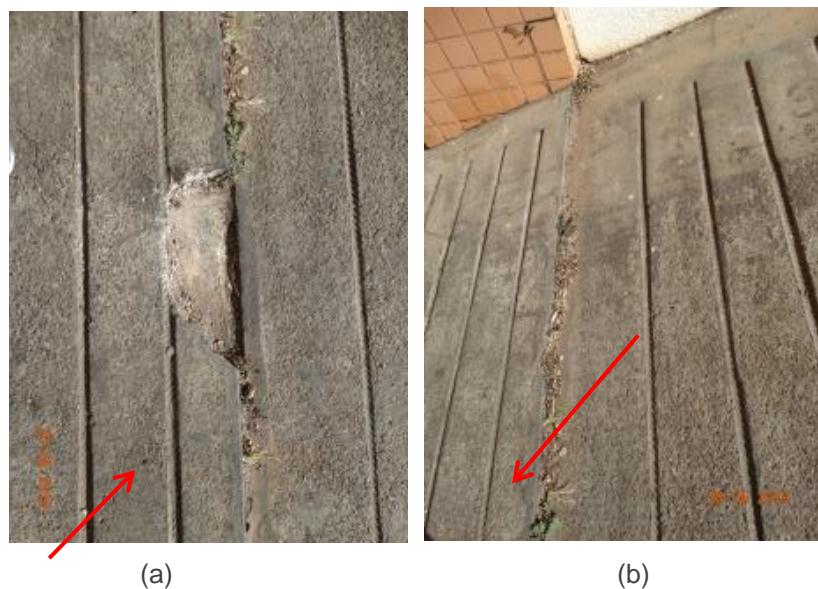
Na figura 104 (a) é possível a observação de um desplacamento na camada de proteção mecânica, causado por seu uso diário de veículos. Na figura 104 (b) é apresentado um pequeno desnível superficial na rampa.

Figura 104 - Rampa de acesso. (a) Desplacamento; (b) Degrau com uma pequena vegetação.

Classificação: Grau de risco Mínimo.

Justificativa: Devido ao desplacamento da camada de proteção mecânica pode ocorrer sinais de infiltrações na rampa.

Sugestão de manutenções corretivas: Tratamento do desplacamento da camada de proteção mecânica através da remoção superficial da área deteriorada e refazimento de nova proteção mecânica.

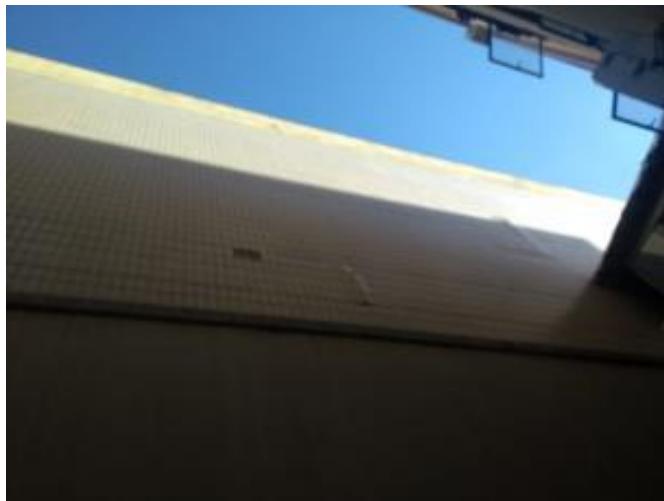
Como mostra a figura 105, há sinais de estufamento e de desplacamento da cerâmica da parede do vizinho ao lado direito, pelo ponto de vista da rua, e por consequência as cerâmicas caem na rampa do edifício B. Seria interessante avisar

esse vizinho sobre as cerâmicas em sua fachada para ser tomada uma decisão, pois caso mais cerâmicas caírem podem danificar carros que estiverem passando, e até mesmo seus usuários.

Figura 105 – Estufamento e deslocamento de cerâmica da parede do vizinho ao lado.

Classificação: Grau De Risco Crítico

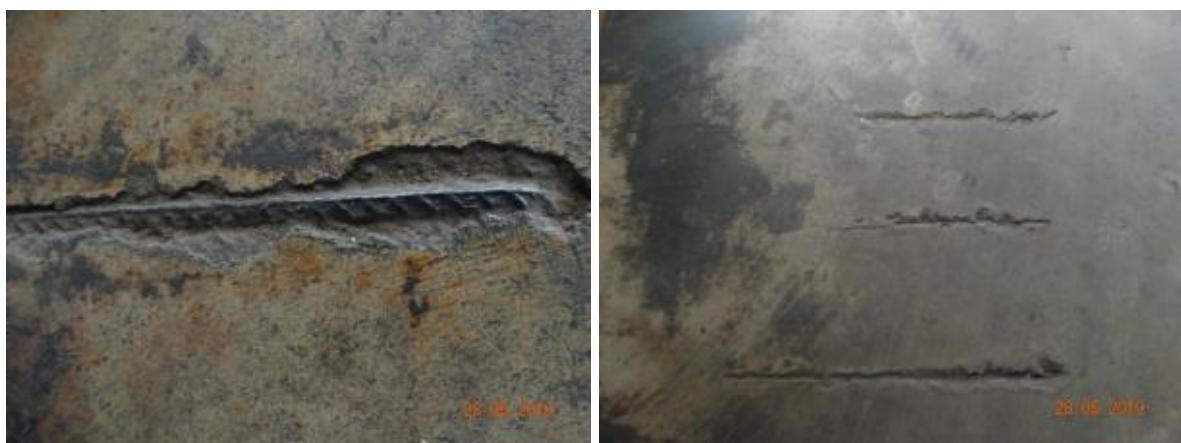
No piso do subsolo também foram encontradas coberturas nominais de concreto insuficientes perto da rampa de saída e entrada do edifício B, conforme exposto na figura 107.

Figura 107 - Cobertura nominal insuficiente no piso, próximo à entrada do subsolo.

Classificação: Grau De Risco Crítico.

Justificativa: O cobrimento nominal insuficiente e corrosão de armaduras pode causar perda de desempenho estrutural e risco de colapso da estrutura se não tratado adequadamente.

Sugestão de manutenção corretiva: Tratamento da corrosão, realizando limpeza com escova de aço, aplicação de pintura anticorrosiva e pintura com epóxi; tratamento da cobertura nominal insuficiente das barras de aço.

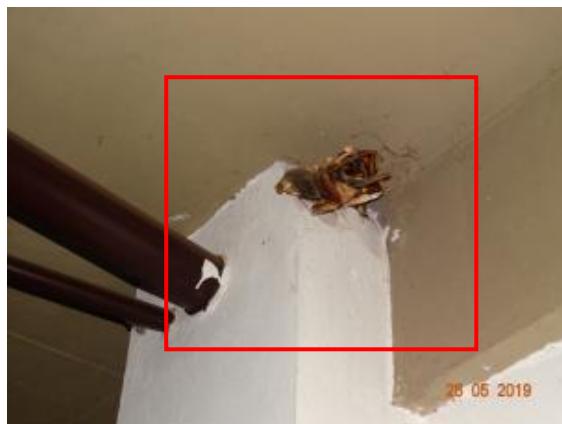
Como tratamento das infiltrações também foi encontrado jornal amassado no topo de um pilar, o jornal estava úmido, significando que ainda havia infiltração, isso está registrado na figura 116.

Figura 116 - Tratamento paliativo com jornal amassado das infiltrações.

Classificação: Grau de risco Crítico.

Sugestão de manutenções corretivas: Localizar a causa das infiltrações e sana-las; tratamento das infiltrações nas estruturas de concreto armado.

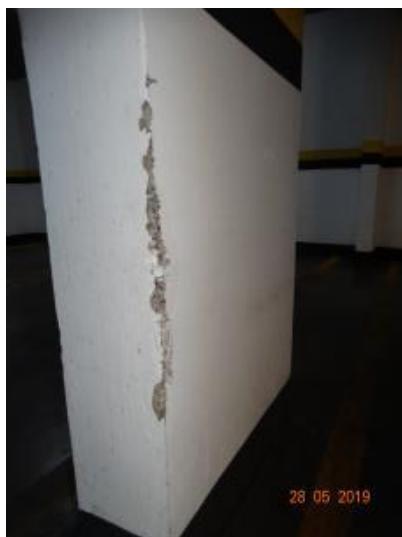
Conforme mostra a figura 118 é possível observar que o pilar da vaga 90 apresenta sinais desgaste por abrasão, causado provavelmente por um veículo. Esse tipo de patologia não apresenta nenhum risco ao pilar, pois o desgaste está apenas na superfície do pilar e não foi exposto nenhuma barra de aço.

Figura 118 - Pilar com desgaste superficial.

Classificação: Grau de risco Mínimo.

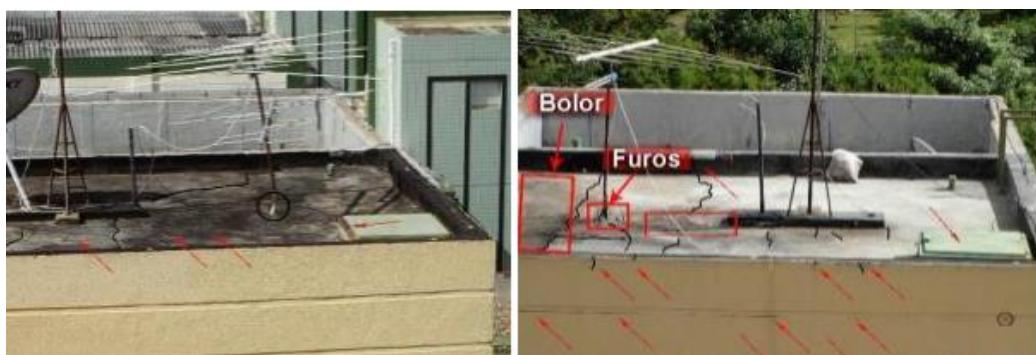
Acerca do revestimento externo dos reservatórios, que são tipo pintura texturizada, foi visualizado sinais de infiltrações, bolores, passagens para indexação de antenas na cobertura do mesmo, eflorescência, ausência de manutenção de pinturas das tampas e ausência de restrições ao reservatório como auxílio de um cadeado, ilustrado na Figura 126.

Figura 126 - Imagens dos reservatórios de água do Edifício.

Essas anomalias detectadas nas regiões externas dos reservatórios de água fria são decorrentes das próprias condições de exposição natural das áreas, em especial às intempéries de precipitações e a necessidade periódica nas instalações das antenas no decorrer dos anos.

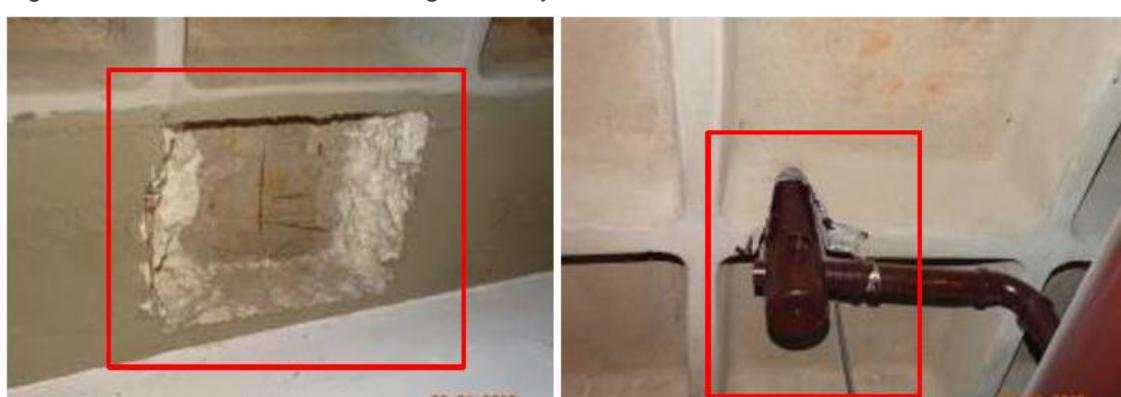
Nas Figuras 145 e 146 é possível verificar várias perfurações e cortes de forma inadequada na viga e na laje nervurada, fazendo com que as armaduras fiquem expostas e por consequência em processo de corrosão, esta manifestação patológica de corrosão das armaduras do concreto armado interfere no desempenho estrutural da peça, prejudicando assim a vida útil da edificação e por se tratar de um ambiente com alto grau de agressividade pela liberação de o gás carbônico dos veículos transeunte no local é de extrema importância que seja feita as manutenções corretivas.

Figura 146 - Corte no cobrimento viga e na laje nervurada.

Classificação: Grau de Risco Crítico
